LA CASA DE DON CALECHO: UN EJEMPLO DE LA ARQUITECTURA VERNACULA EN HONDURAS

Ricardo Agurcia Fasquelle
Rolando Soto Gehlhaar
I.H.A.H.

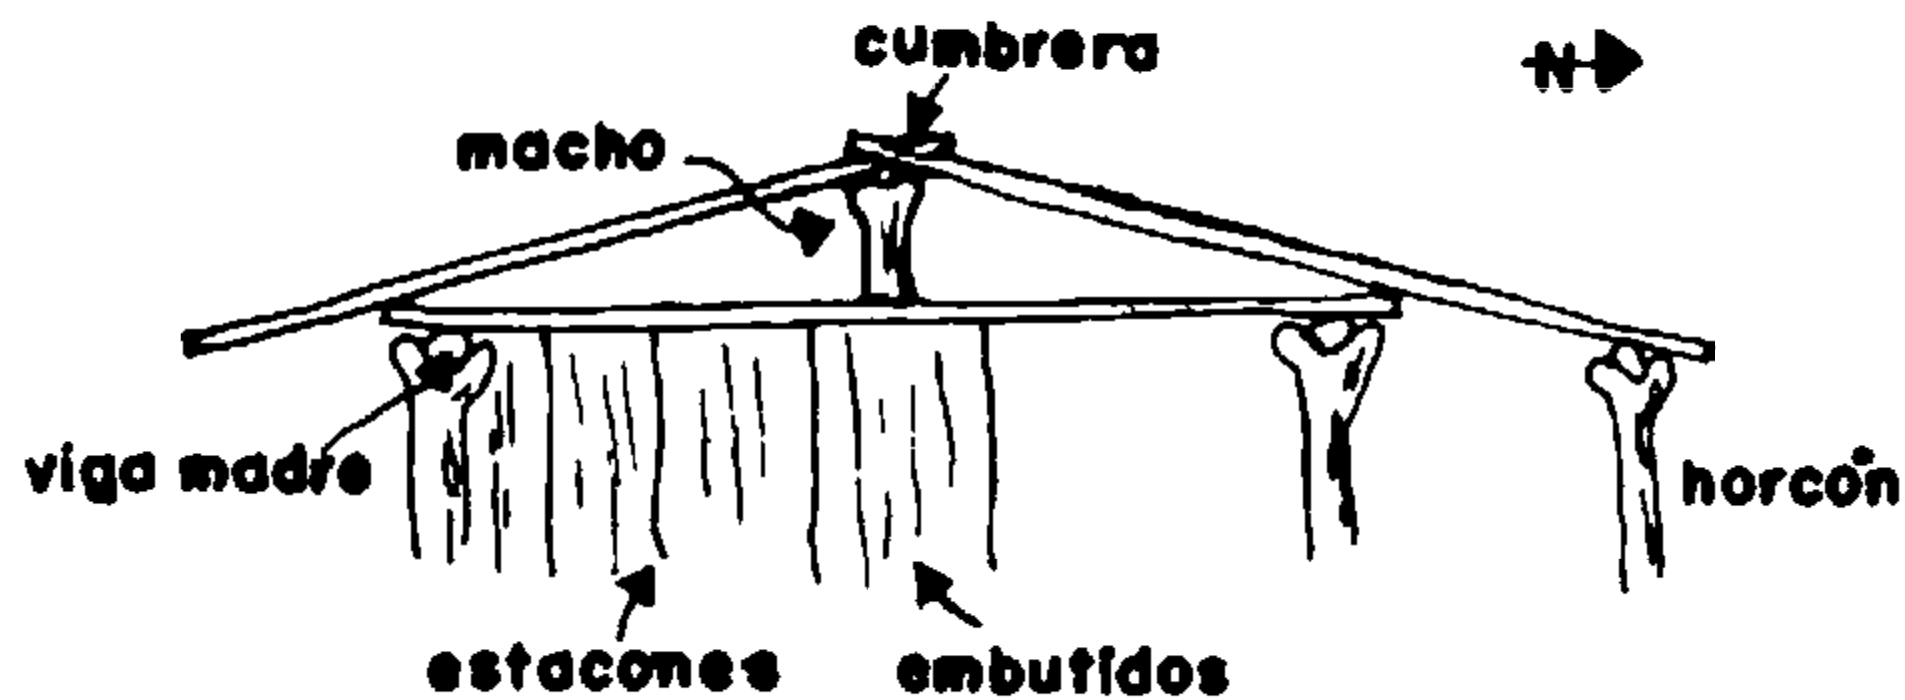
FIG. 5 ESQUEMA DE LAS PAREDES

- 8.- En el espacio que queda entre los horcones se colocan una serie de palos rollizos llamados "estacones" (puntales fijos) que van enterrados en la tierra (Fig. 5).

- 9.- Luego se rellenan los espacios dejados por los "estacones" con otra madera delgada llamada "embutido". Esta va paralela de dos en dos y una tras de otra sirviendo de sostén para las reglas o varas que van amarradas horizontalmente llamadas "latas" (rajas de ocote, de roble o de cualquier madera rolliza delgada.) Para amarrar tanto las vigas como el enreglado se utilizan tiras o correas de cuero crudo o fibra vegetal (Fig. 6). Preferiblemente el cuero es de vaca, mientras que la fibra es de bejuco o de corteza de árbol. Entre los nombres comunes dados a las plantas de donde procede esta fibra encontramos los siguientes:

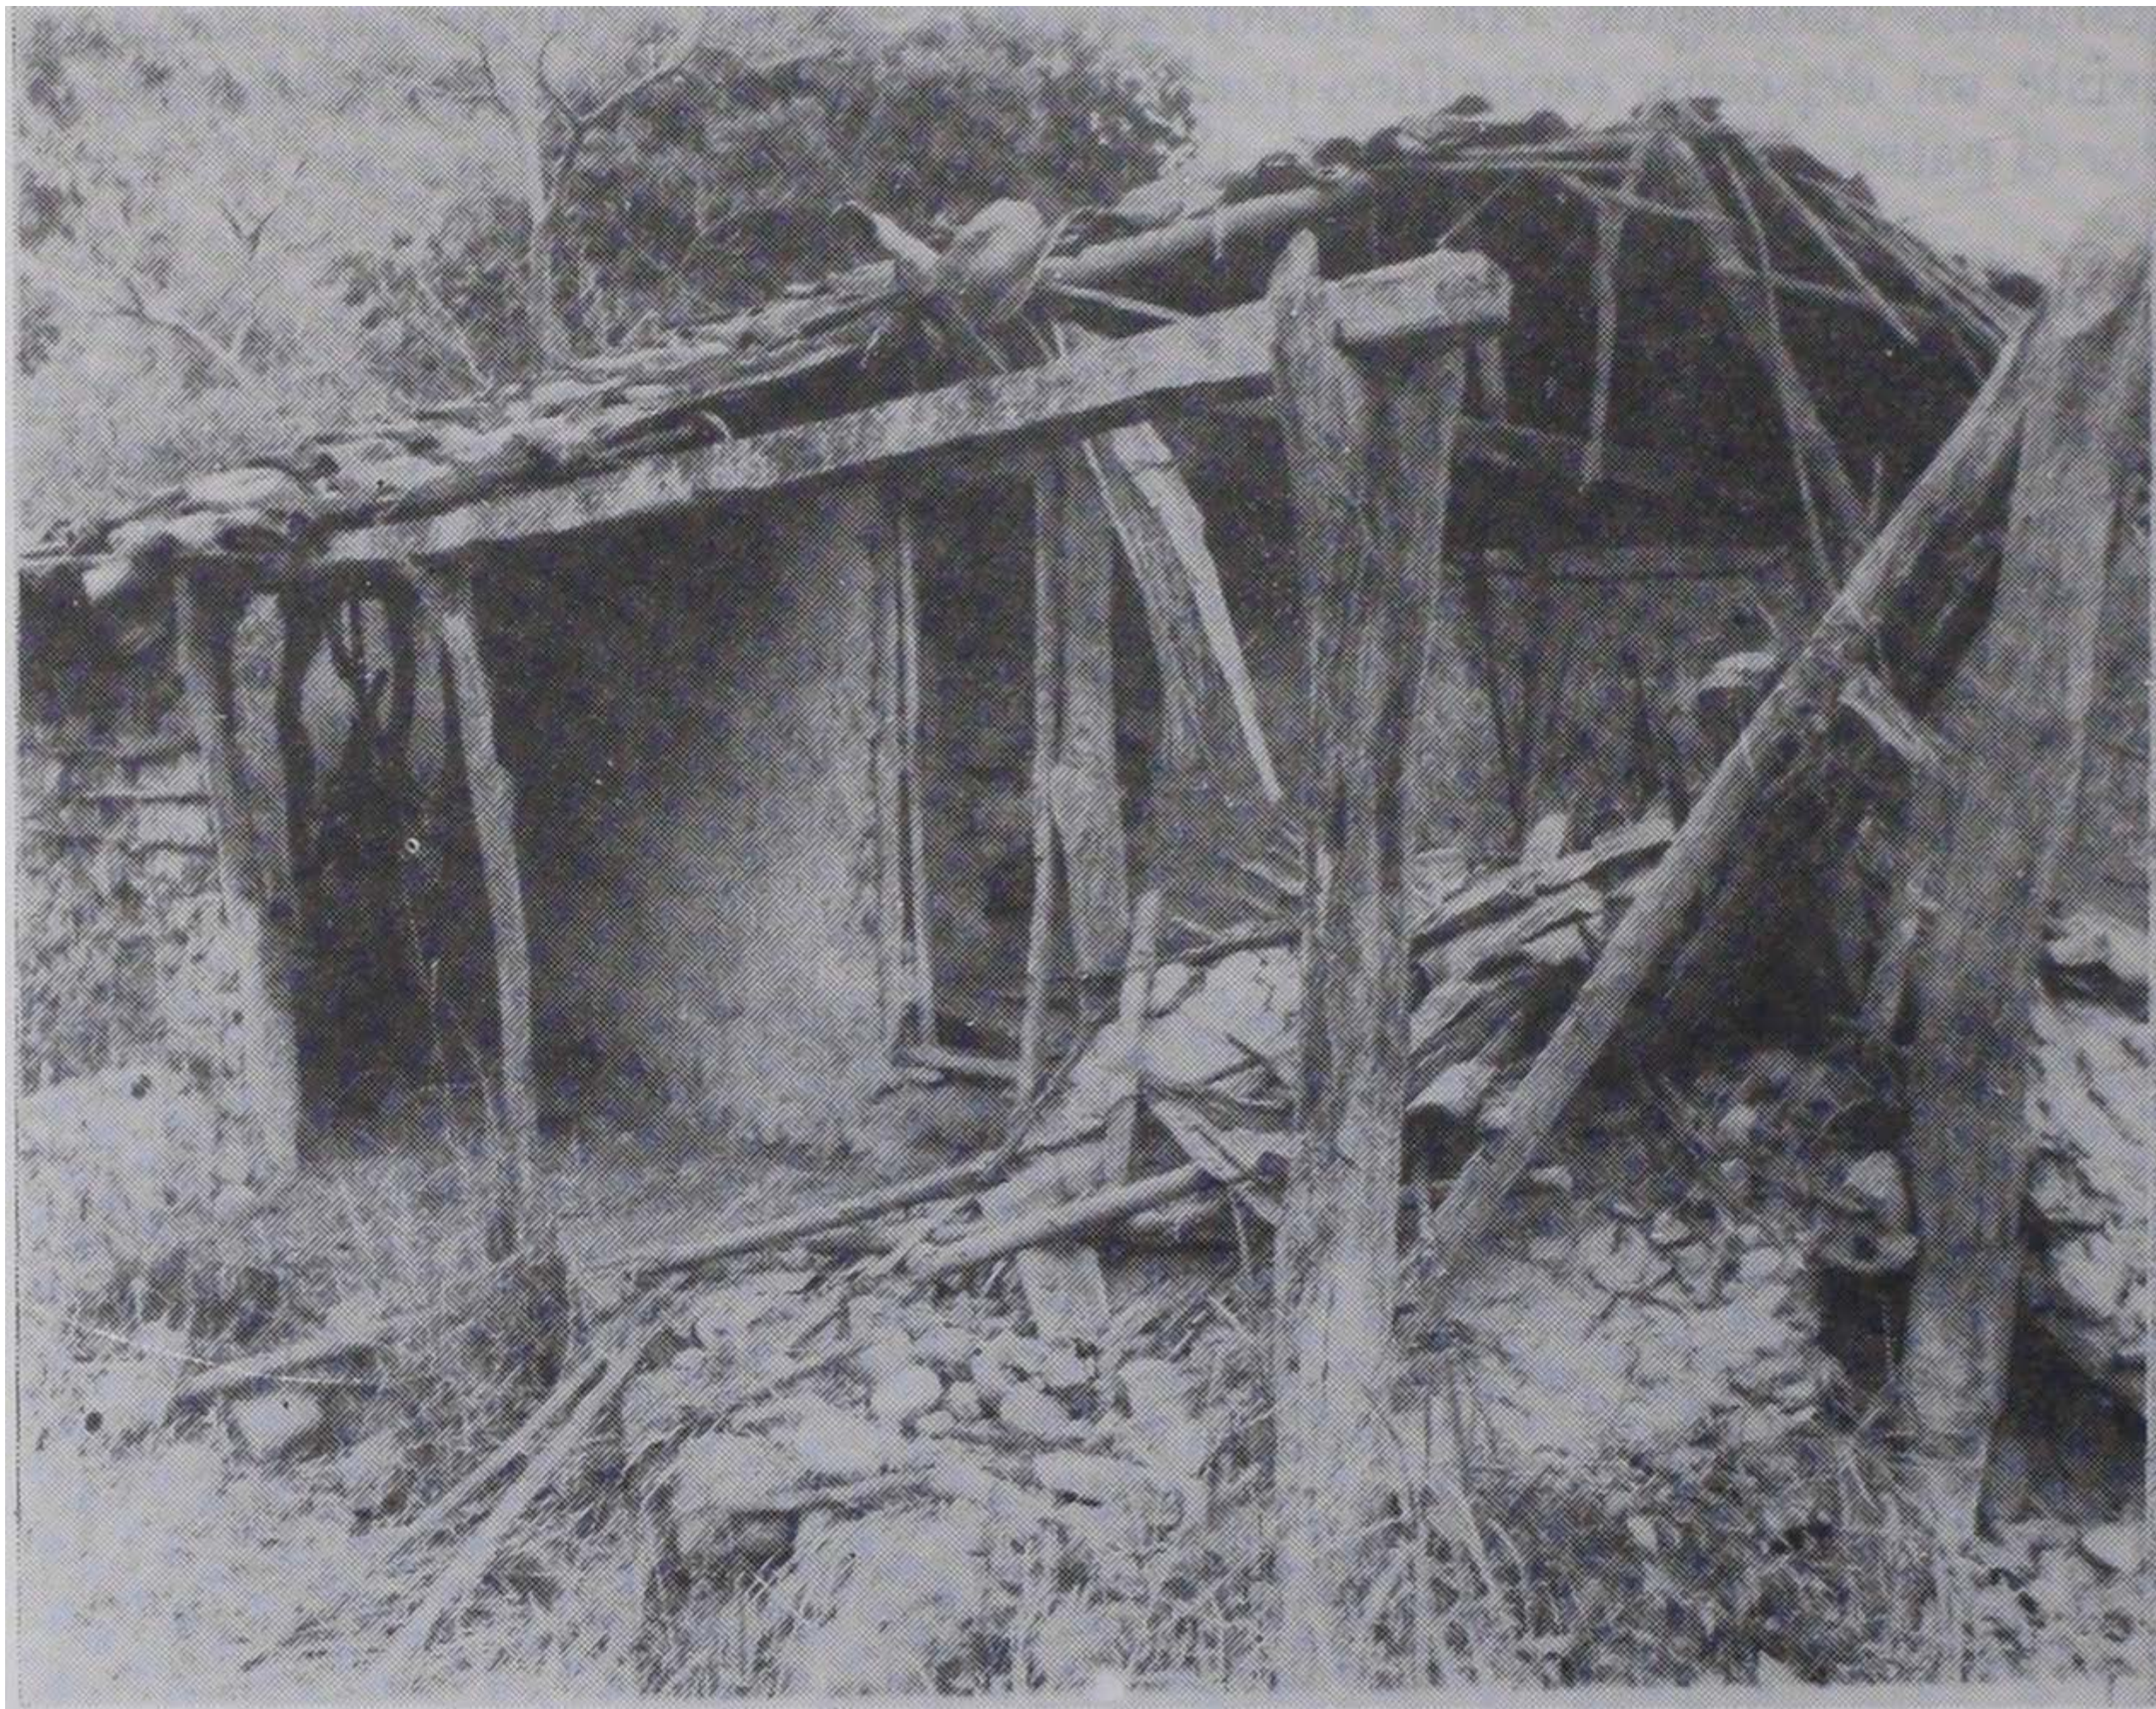
Fig. 8 Deterioro de la casa

Desde su abandono, la casa se ha ido deteriorando aceleradamente (Fig. 8), proceso que es estudiado por el Arqueólogo Co-Autor de este Artículo.

En lo referente al proceso de deterioro de la vivienda, se pueden hacer varias observaciones. En primer lugar y como es de esperarse, al mudarse de la casa la familia se llevó todos los muebles funcionales. Seguidamente vino el saqueo por parte de otras personas. Principalmente lo removido por éstas eran objetos de madera tales como puertas, ventanas y reglas.

Además de los humanos, la casa ha sido invadida por animales que a su vez han contribuido a la destrucción del inmueble abandonado. Hemos visto en residencia aquí, animales de todo tamaño, desde ganado hasta ratones. Notamos con interés que el piso, tan cuidadosamente apisonado por los humanos, es rápidamente removido por los cascos de animales.

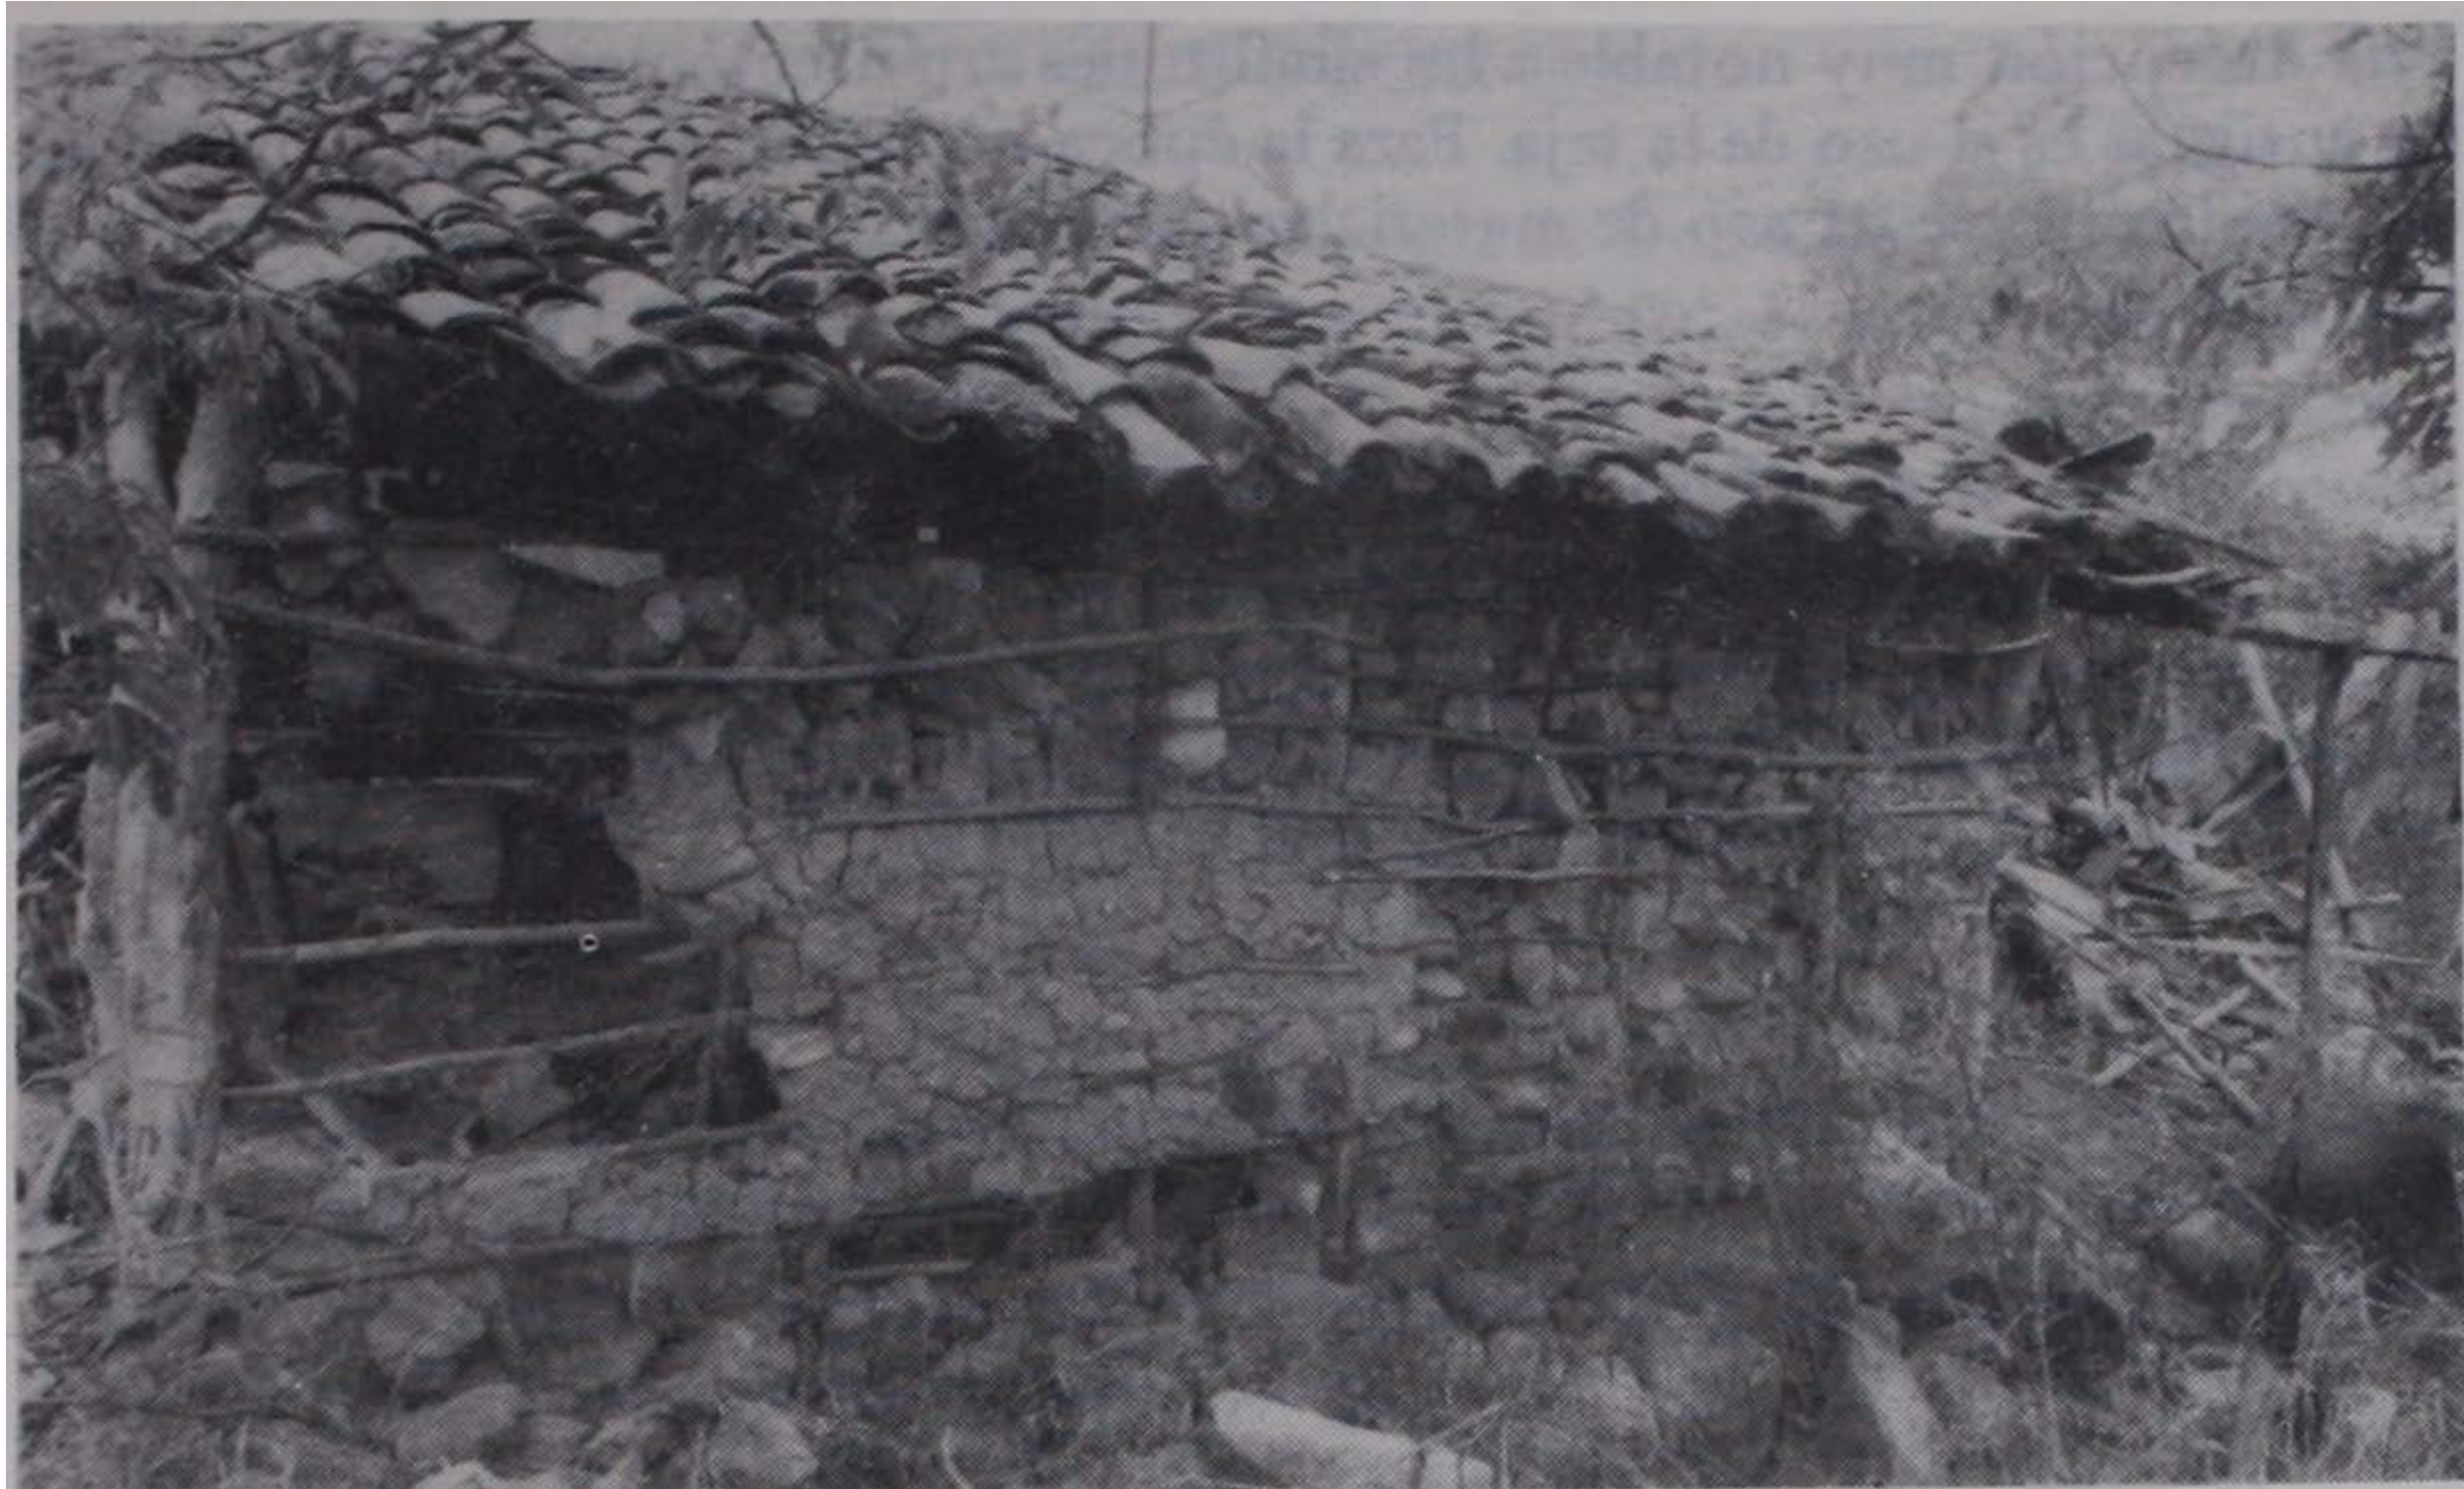
Fig. 9 Pared exterior con sus materiales de construcción expuestos

A su vez, el deterioro ha expuesto todos los detalles de construcción de la vivienda, lo que ha permitido una mejor apreciación de la estructura en términos arquitectónicos (Fig. 9).
