# EXCAVACION Y RESTAURACION DE UN PALACIO DE LA NOBLEZA MAYA DE COPAN

C. Rudy Larios William L. Fash

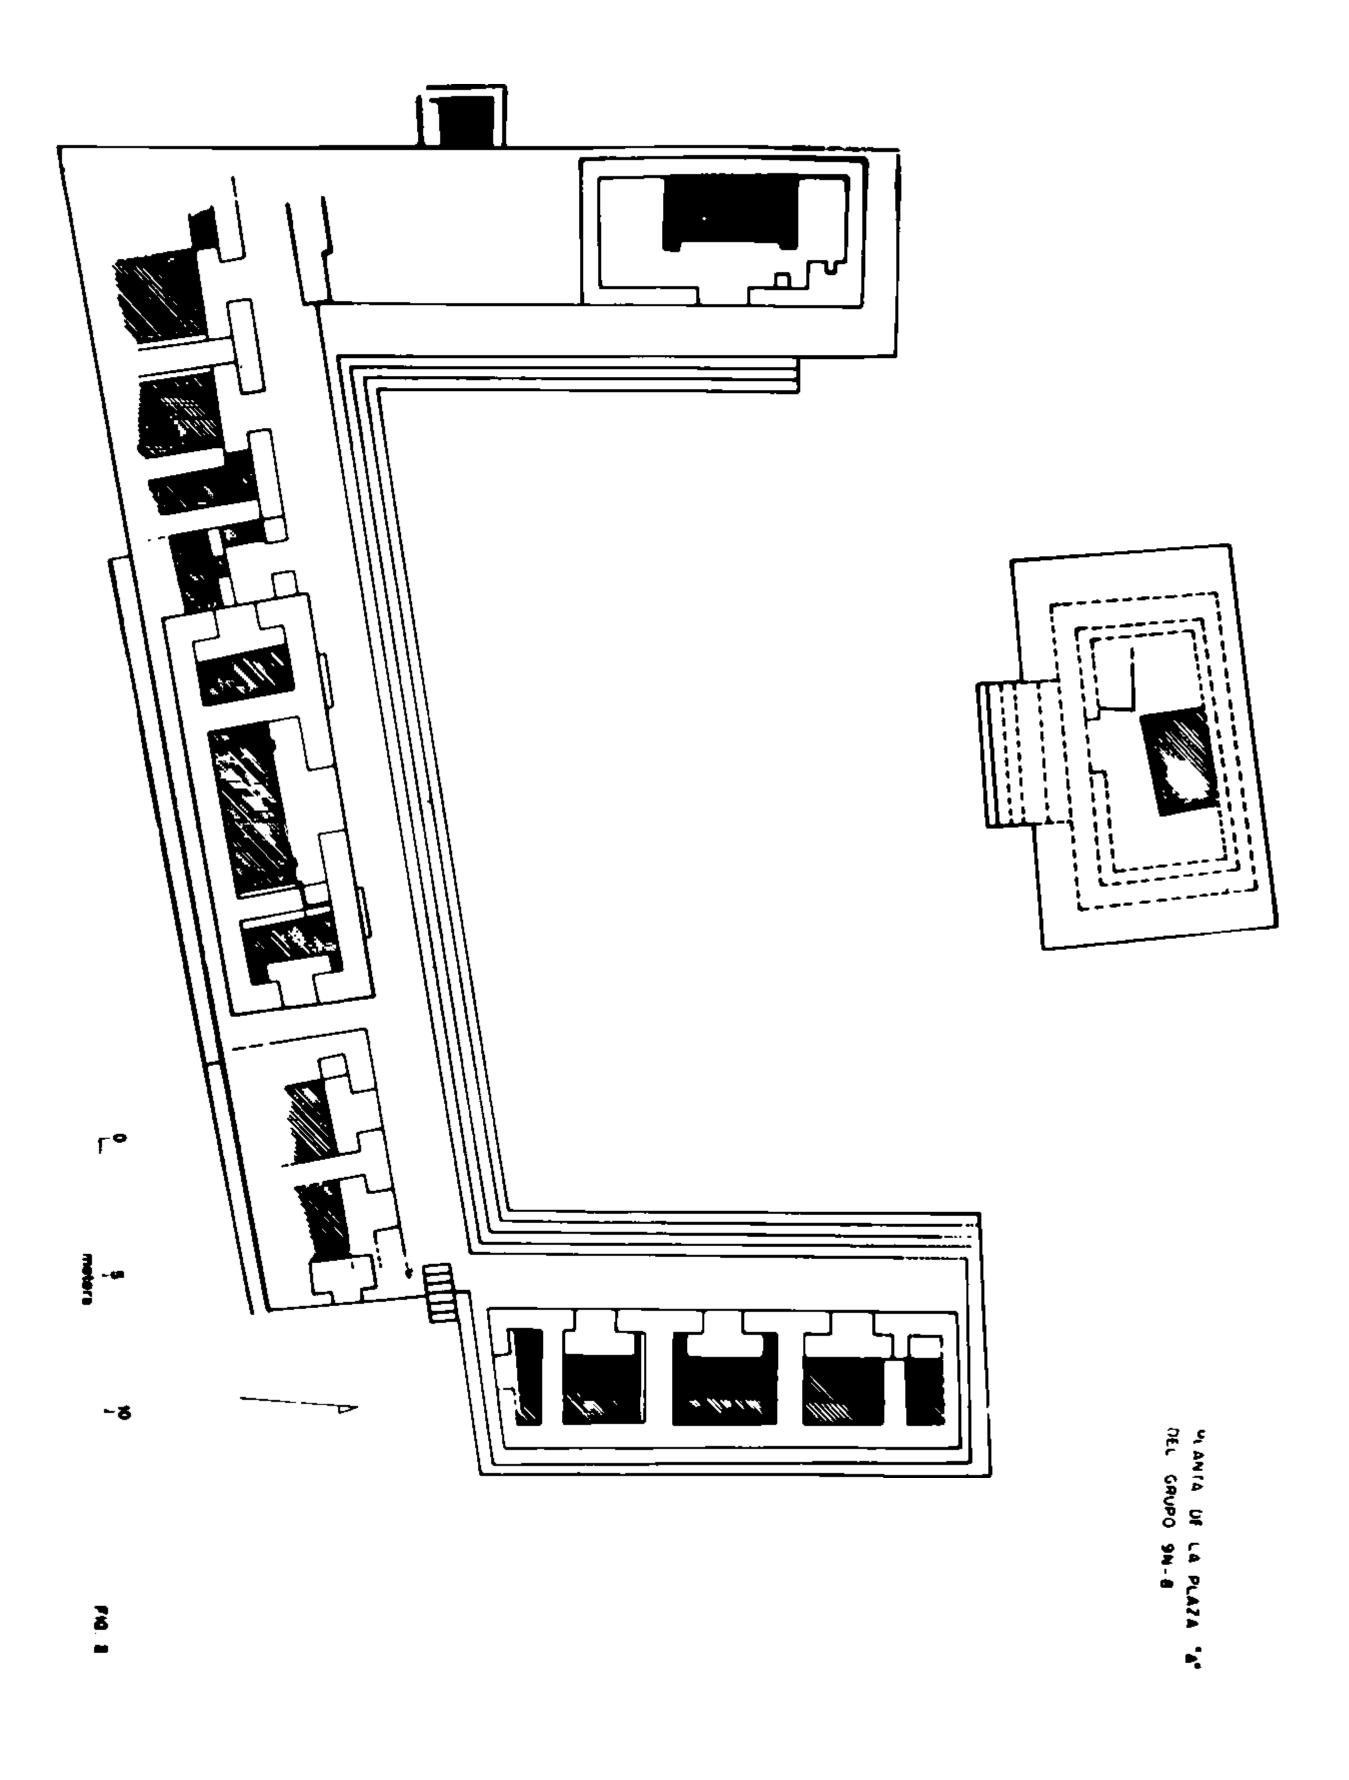
Figura 2. Mapa de la Plaza A del Grupo 9N-8, Las Sepulturas, Copán.

La estructura 9N-82 es la construcción más grande del área denominada "Sepulturas" (cartografiada por Willey y Leventhal en 1976) y se ubica en el límite sur de la plaza "A" del grupo 9N-8 (Figura 2; cv-36 en la nomenclatura original de Harvard). Este grupo, contiene alrededor de 56 montículos visibles y forma varios patios y plazas.

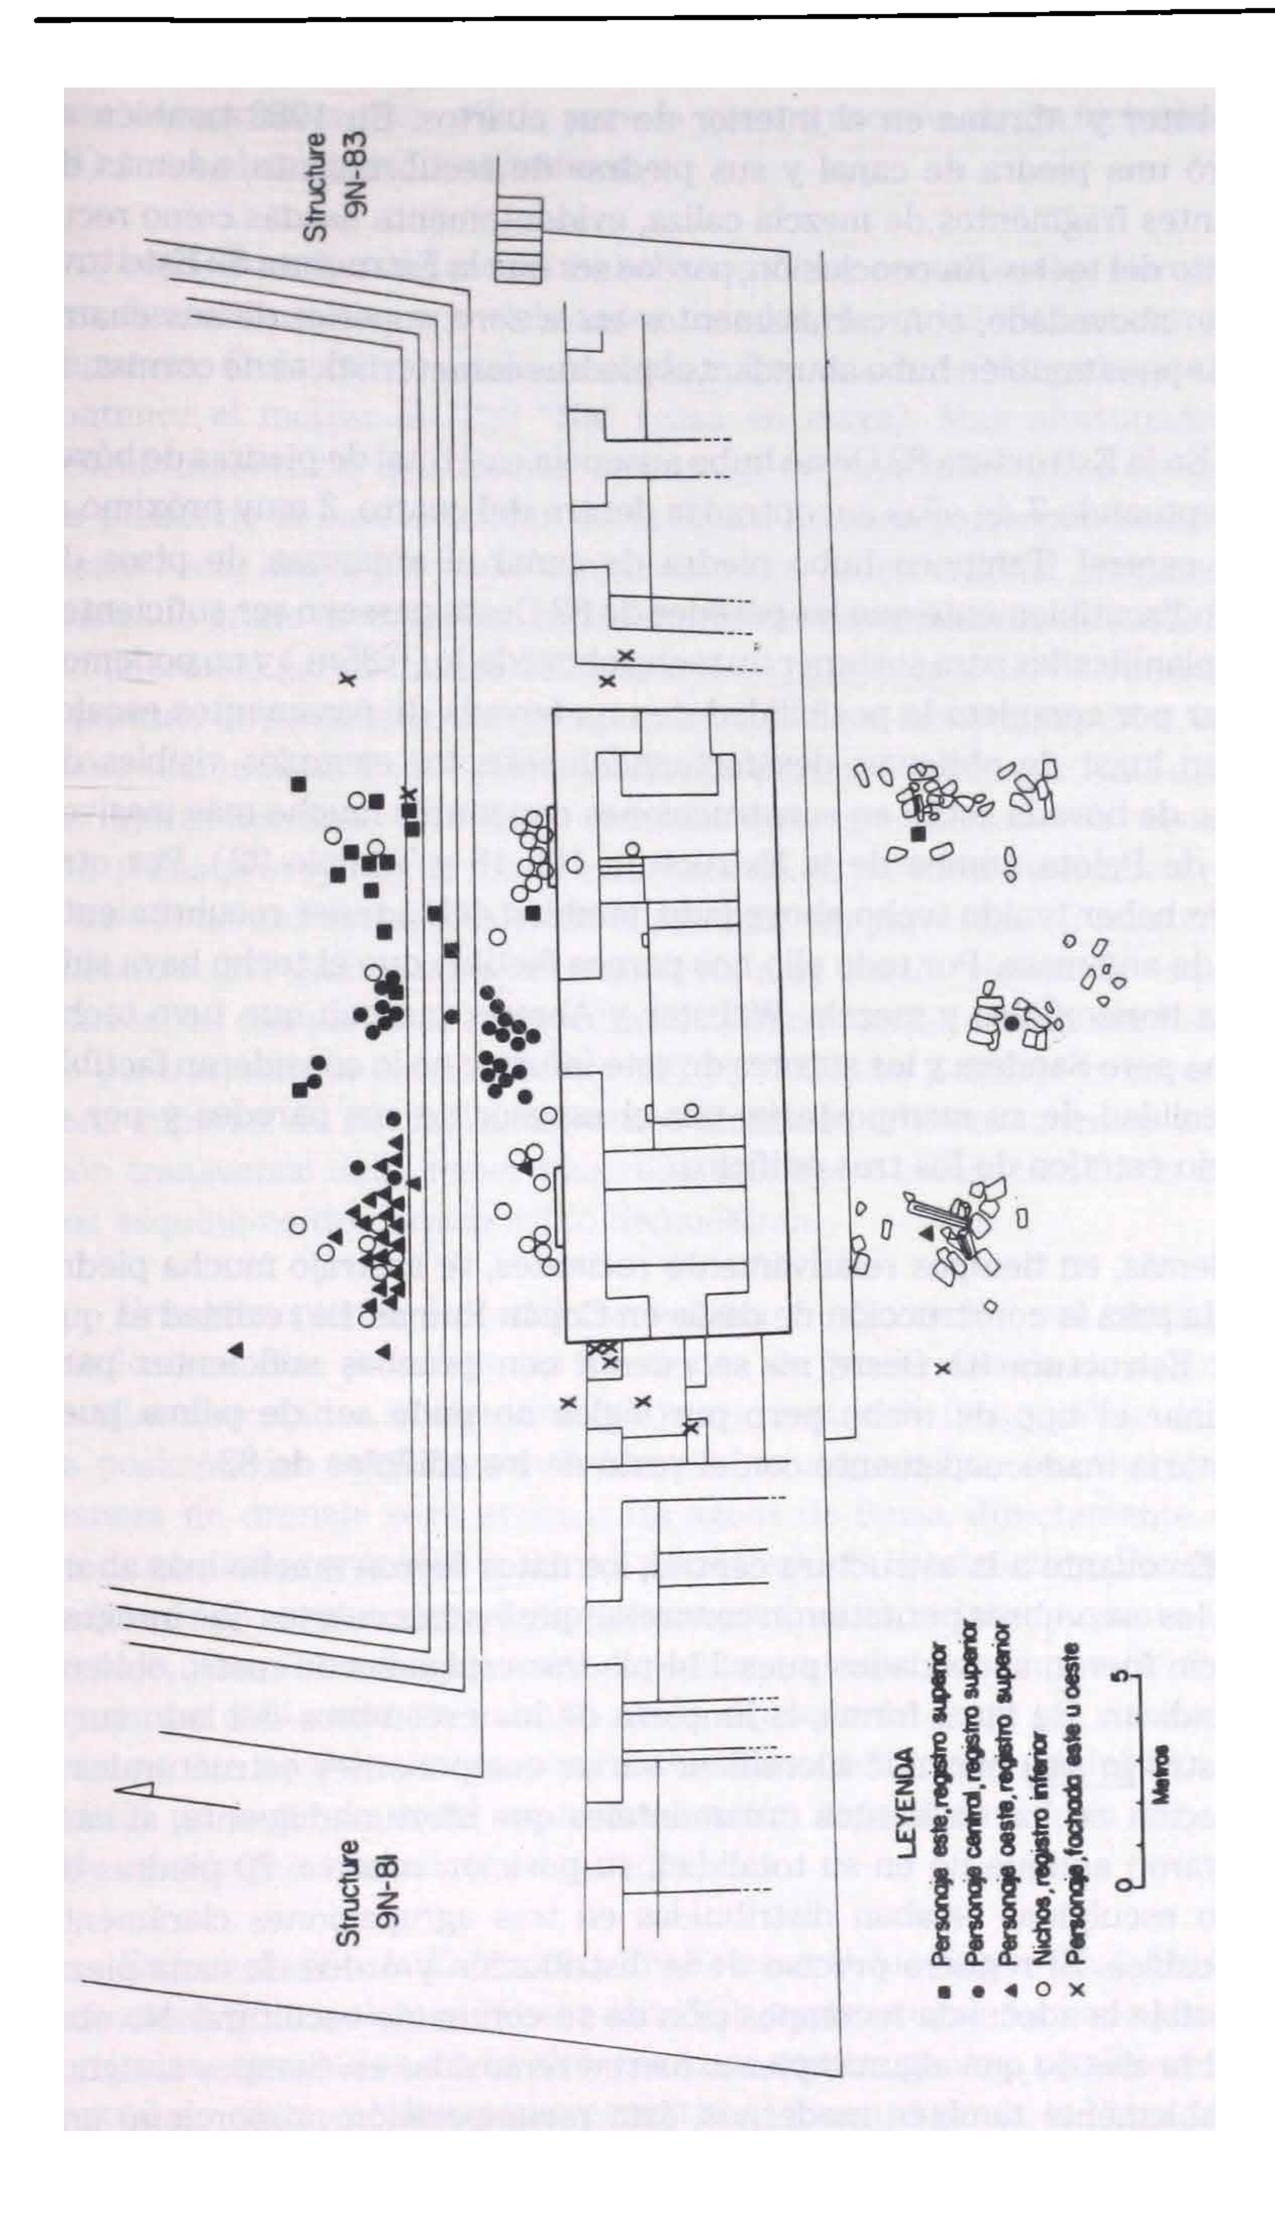
esculturas de las Mapa de la Estructura 9N-81, mostrando la ubicación Figura 3.

La ausencia total de las partes altas de la Estructura 9N-82 nos forzó a estudiar de manera minuciosa el contenido de los escombros encontrados en las excavaciones realizadas; primeramente se vio que Webster y Abrams, en sus trabajos en la zona frontal, habían hallado gran cantidad de fragmentos de piedra esculpida, concentradas al frente de la fachada N, sobre el anden, las gradas y áreas adyacentes de la Estructura 82C. Por lo que, es evidente que la zona alta de la fachada estuvo profusamente ornamentada con motivos escultóricos. Cada pieza esculpida o fracción de ella fue meticulosamente ubicada en un mapa, dándosele un número de campo y luego catalogadas completamente. La distribución y número de piedras de bóveda también fueron registradas a fin de determinar en qué partes había existido bóveda y, basado en ello, prepararon una reconstrucción hipotética inicial (Figura 3).

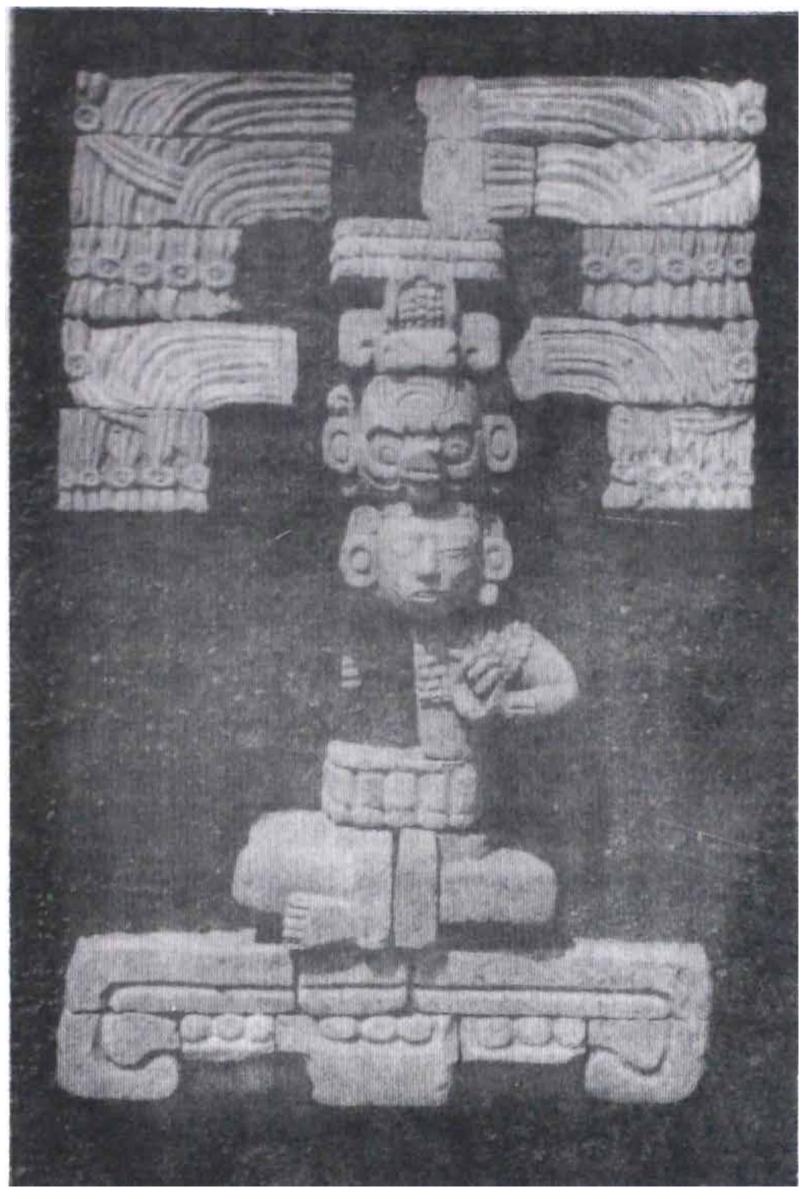
Lámina 1.

Sentado sobre esa metafórica casa y de piernas cruzadas se encuentra la figura humana, formada por seis piedras organizadas en cuatro hiladas (Lámina 1). El cuerpo está completo, pero el segmento derecho del busto está representado solo por los dedos. Más arriba, siempre de la figura Este, en

el tocado se logró reorganizar cinco hiladas con plumas. Guiándose por las venas y los bordes de cada pluma para encajar las hiladas se logró definir cuatro grupos de plumas, interrelacionando además, por analogía, con los penachos <u>in situ</u>, recientemente descubiertos en el Templo 18 del Grupo Principal. En cuanto a los tres elementos centrales del tocado, su posición y orden es al menos, cierto aspecto de la reconstrucción propuesta. Los mismos tres elementos fueron hallados en la figura del oeste, fachada Norte, dos de ellos en la figura del oeste, fachada Sur, y sólo uno de ellos en la figura del este, fachada Norte. En las figuras del centro, lado Norte y Sur, sus elementos centrales del tocado fueron completamente distintos. Tal observación nos permite colegir que estos tres elementos forman un complejo simbólico con el cual está asociada cada figura, en ambos lados del edificio. La figura del Oeste (fachada Sur) parece haber sido el virtual duplicado de todos los elementos de la del Este, aunque menos completa. Sin embargo,

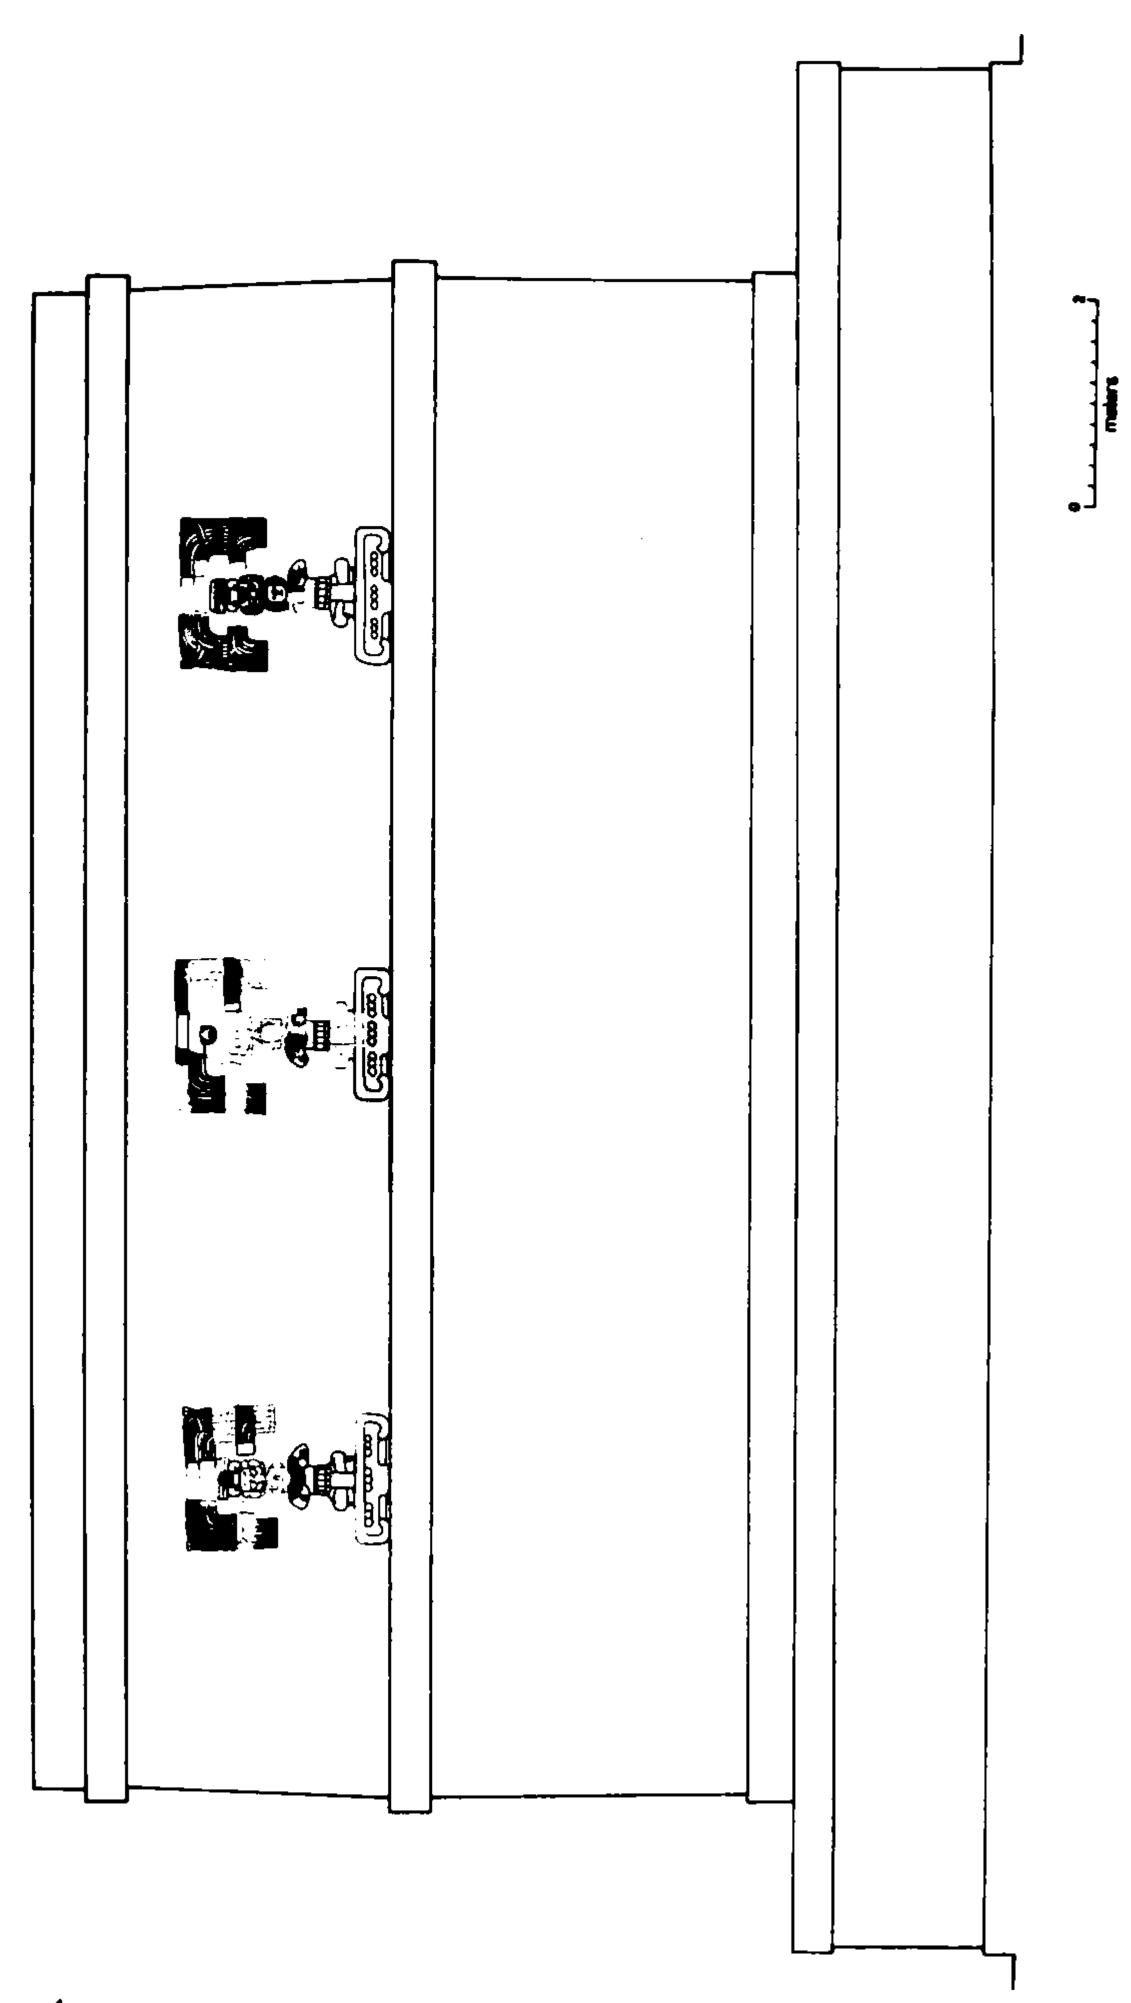
Figura 4.

Dentro del material escultórico hallado al Norte del edificio, además de encuentro de piezas equivalentes a las tres figuras del lado opuesto, en 1981 Bárbara Fash, ilustradora de esculturas del P. A. C., logró separar cuatro cabezas de serpiente y con base en el mapa de Webster y Abrams se pudo determinar que dos de esas cabezas fueron encontradas al frente y abajo del elemento basal del nicho del Este y, de igual forma, todas las piezas de las dos cabezas restantes habían caído al frente del elemento equivalente del lado oeste. Más tarde, W. Fash observó que las piedras de toba verdes o rosáceas tenían manchas amarillentas, anaranjadas y negras en algunas áreas, causadas evidentemente, por una exposición al fuego. La comparación y acoplamiento de estas manchas con otras similares observadas en los restos in situ del nicho referido, confirmaron su ubicación correcta. El bloque que comprende el gozne de la mandíbula del Oeste del nicho al Este (CPN 3424), encajó con toda perfección en el espacio que había quedado libre en ese extremo del elemento basal del nicho y en la pared ya restaurada por Larios y así mismo las manchas por quemaduras encajaron con toda precisión con el elemento basal ya mencionado y con las otras piedras de la cabeza de serpiente, confirmándose aún más su correcta ubicación. Por este medio se confirmó también que ambas cabezas de serpiente estaban colocadas verticalmente

con la parte interior de la boca viendo al centro del nicho; es más, el gozne de la otra mandíbula estaba aún <u>in situ</u>.

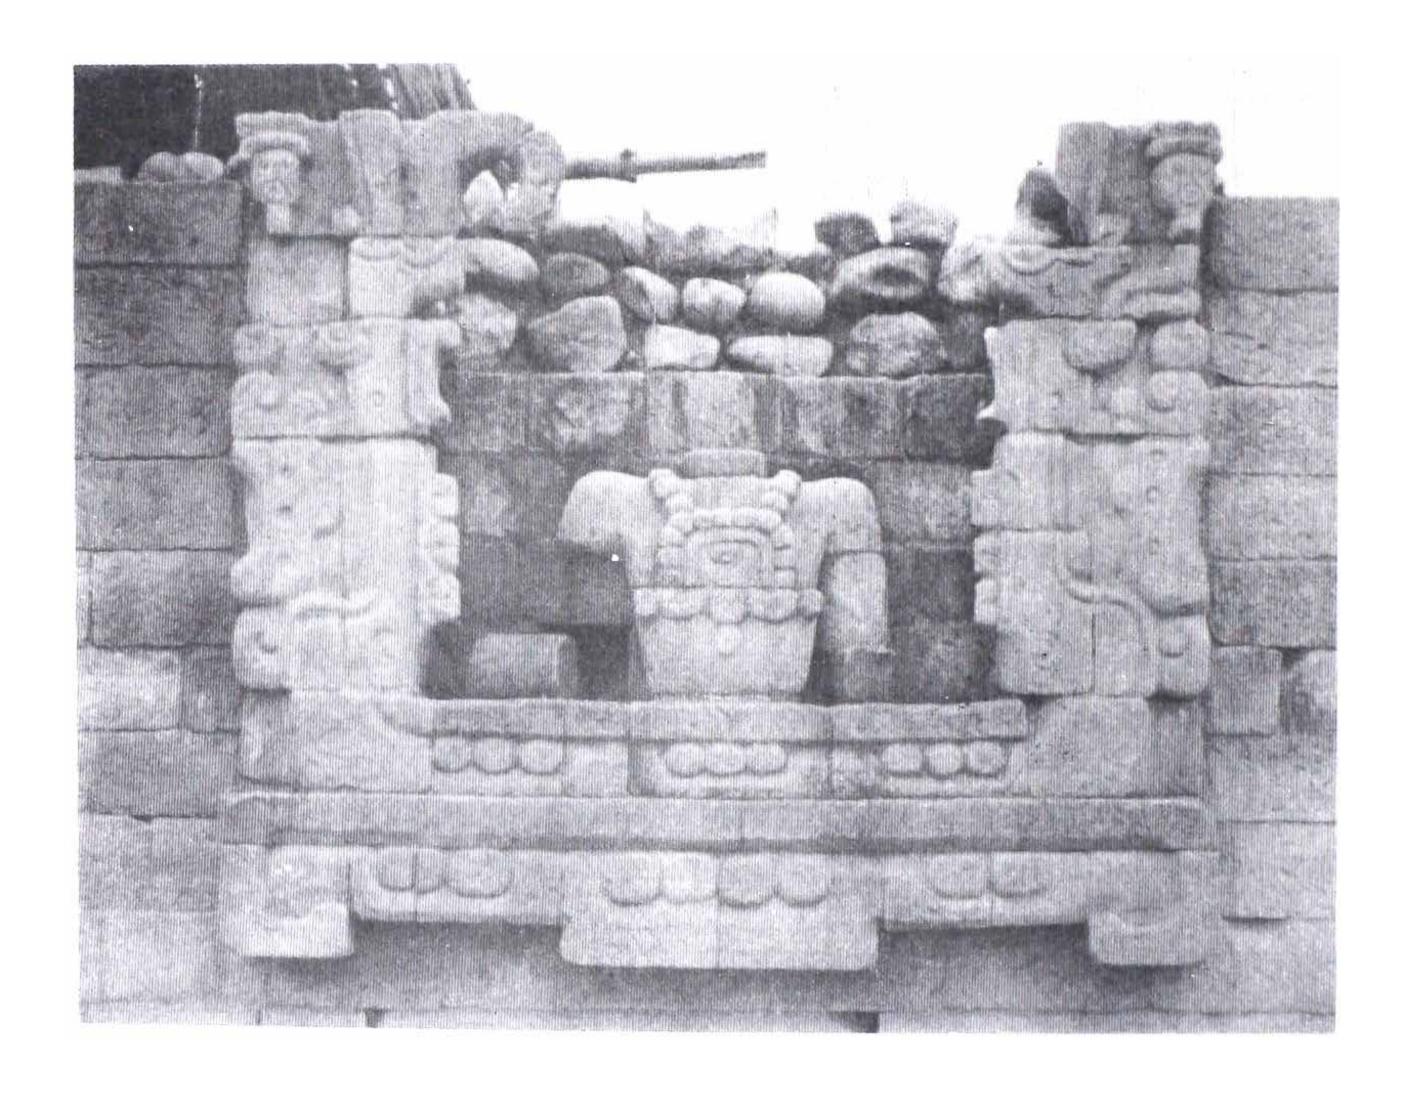
Las dos cabezas comparten la misma quijada, similar al ejemplo que vemos en la puerta interior sur del Templo 11 de Copán. Las serpientes están colocadas encima del motivo "Na" (casa) que sobresale 6 cm. del rostro de la quijada como elemento basal (Lámina 2).

El nicho del lado Oeste fue una réplica exacta del lado Este y en este caso, las dos piezas de los goznes de ambas mandíbulas encajaron perfectamente en los espacios que habían quedado libres dentro de los bloques originales in situ, restaurados previamente por Larios.

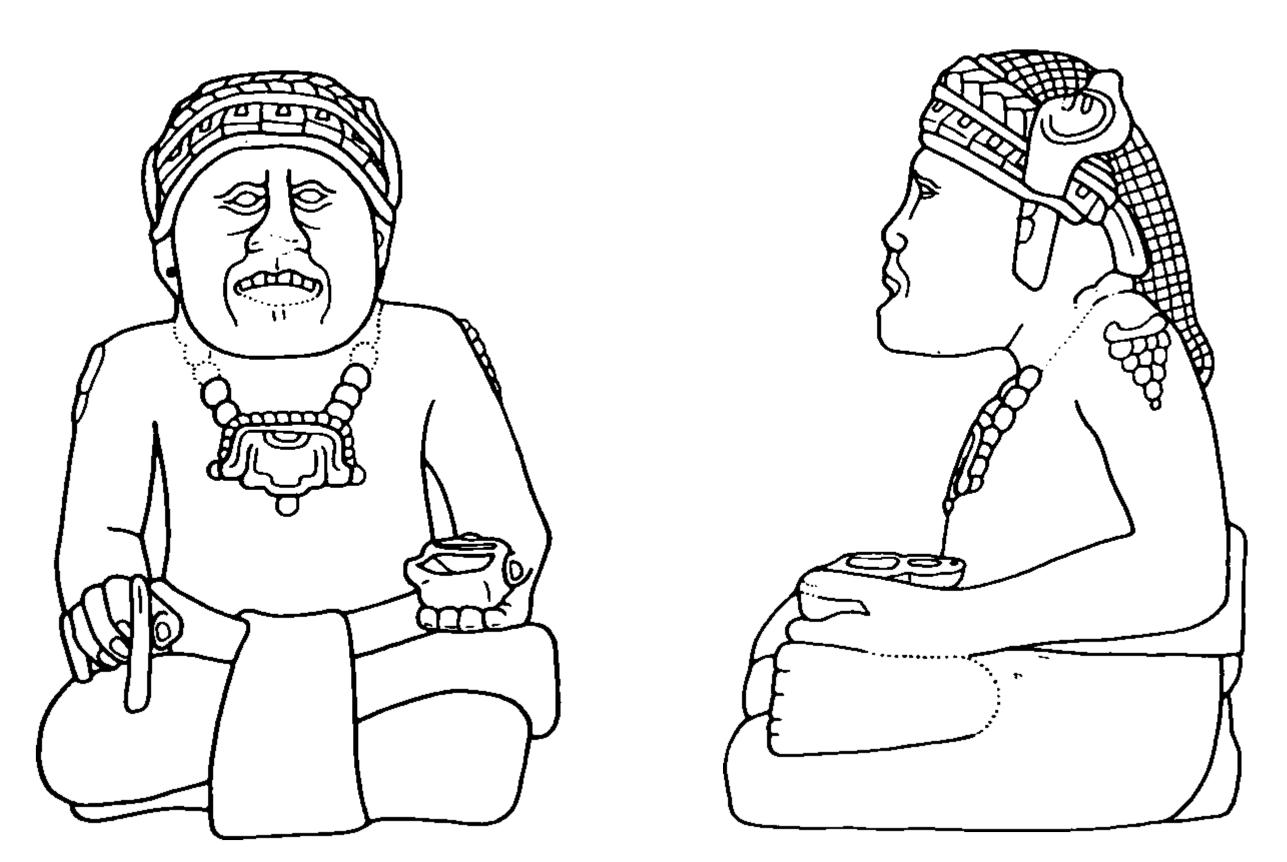
Figura 5. El <u>Pauah Tun</u> o escriba. Dibujo: Barbara W. Fash. Derechos de autor: PAC.

Dada la abundancia de datos y evidencias sobre la ubicación de los componentes de los nichos, Larios consideró factible la recomposición por "anastilosis" de los restos de las cabezas de serpiente y los bustos dentro de los nichos y, hecho ésto, los elementos restantes deberían ser tratados como unidades separadas. Los tres grupos de piezas localizadas al Norte más los descubrimientos en el lado Sur permitieron llegar a la conclusión que también aquí hubo un friso en lo alto bon tres personajes sentados sobre simbólicas serpientes y adornados con elaborados tocados con plumeros de igual característica y distribución que los del friso del Sur. (Figura 6). La figura más completa es la del Oeste, su cuerpo está completo, excepto por la falta de la pieza del cuello; los elementos de la base y del tocado también están completos, excepto por una pieza de cada uno. Evidentemente, esta figura y la menos conservada en el lado Este, son virtuales réplicas de las figuras del Este y Oeste del friso del Sur. La figura central (friso Norte) al igual que su equivalente del lado Sur, fue diferente y obviamente hecha para destacar más que sus compañeras laterales. (Lámina 4). Su diferencia no sólo está en los elementos centrales de su tocado. (Lámina 5), sino incluyen también la postura del personaje, su asiento un poco más ancho, sus vestimentas y un tocado también más ancho y elaborado. La pierna derecha está cruzada en tanto que la otra cuelga hacia abajo, al frente de su asiento y, a diferencia de las demás figuras, éste mantiene sus antebrazos hacia afuera perpendiculares al torso, recordando a los "pauah tunes" de los nichos. Además del motivo trilobulado circundado de cuentas, la parte central del tocado muestra también un lirio acuático anular, definido por Eric Thompson como una insignia de los "Bacab" (Pauah tun, según Coe y sus colegas).

Como lo indican tales elementos, este personaje es un devoto del culto del "Pauah Tun", patrono de los escribanos y artistas; aunque las manos no se encontraron es factible creer por todo ello, que también llevaba un tintero y un pincel (?).
