## EXCAVACIONES EN EL COMPLEJO RESIDENCIAL DE LAS SEPULTURAS, COPAN

JOHN K. MALLORY

Este informe trata de nuestras excavaciones en VC-30, un complejo de estructuras en el área residencial que se llama Las Sepulturas. VC-30 es un sitio de nivel dos, en la tipología de Harvard, que quiere decir que es un grupo de la antepenúltima clase socio-económica.

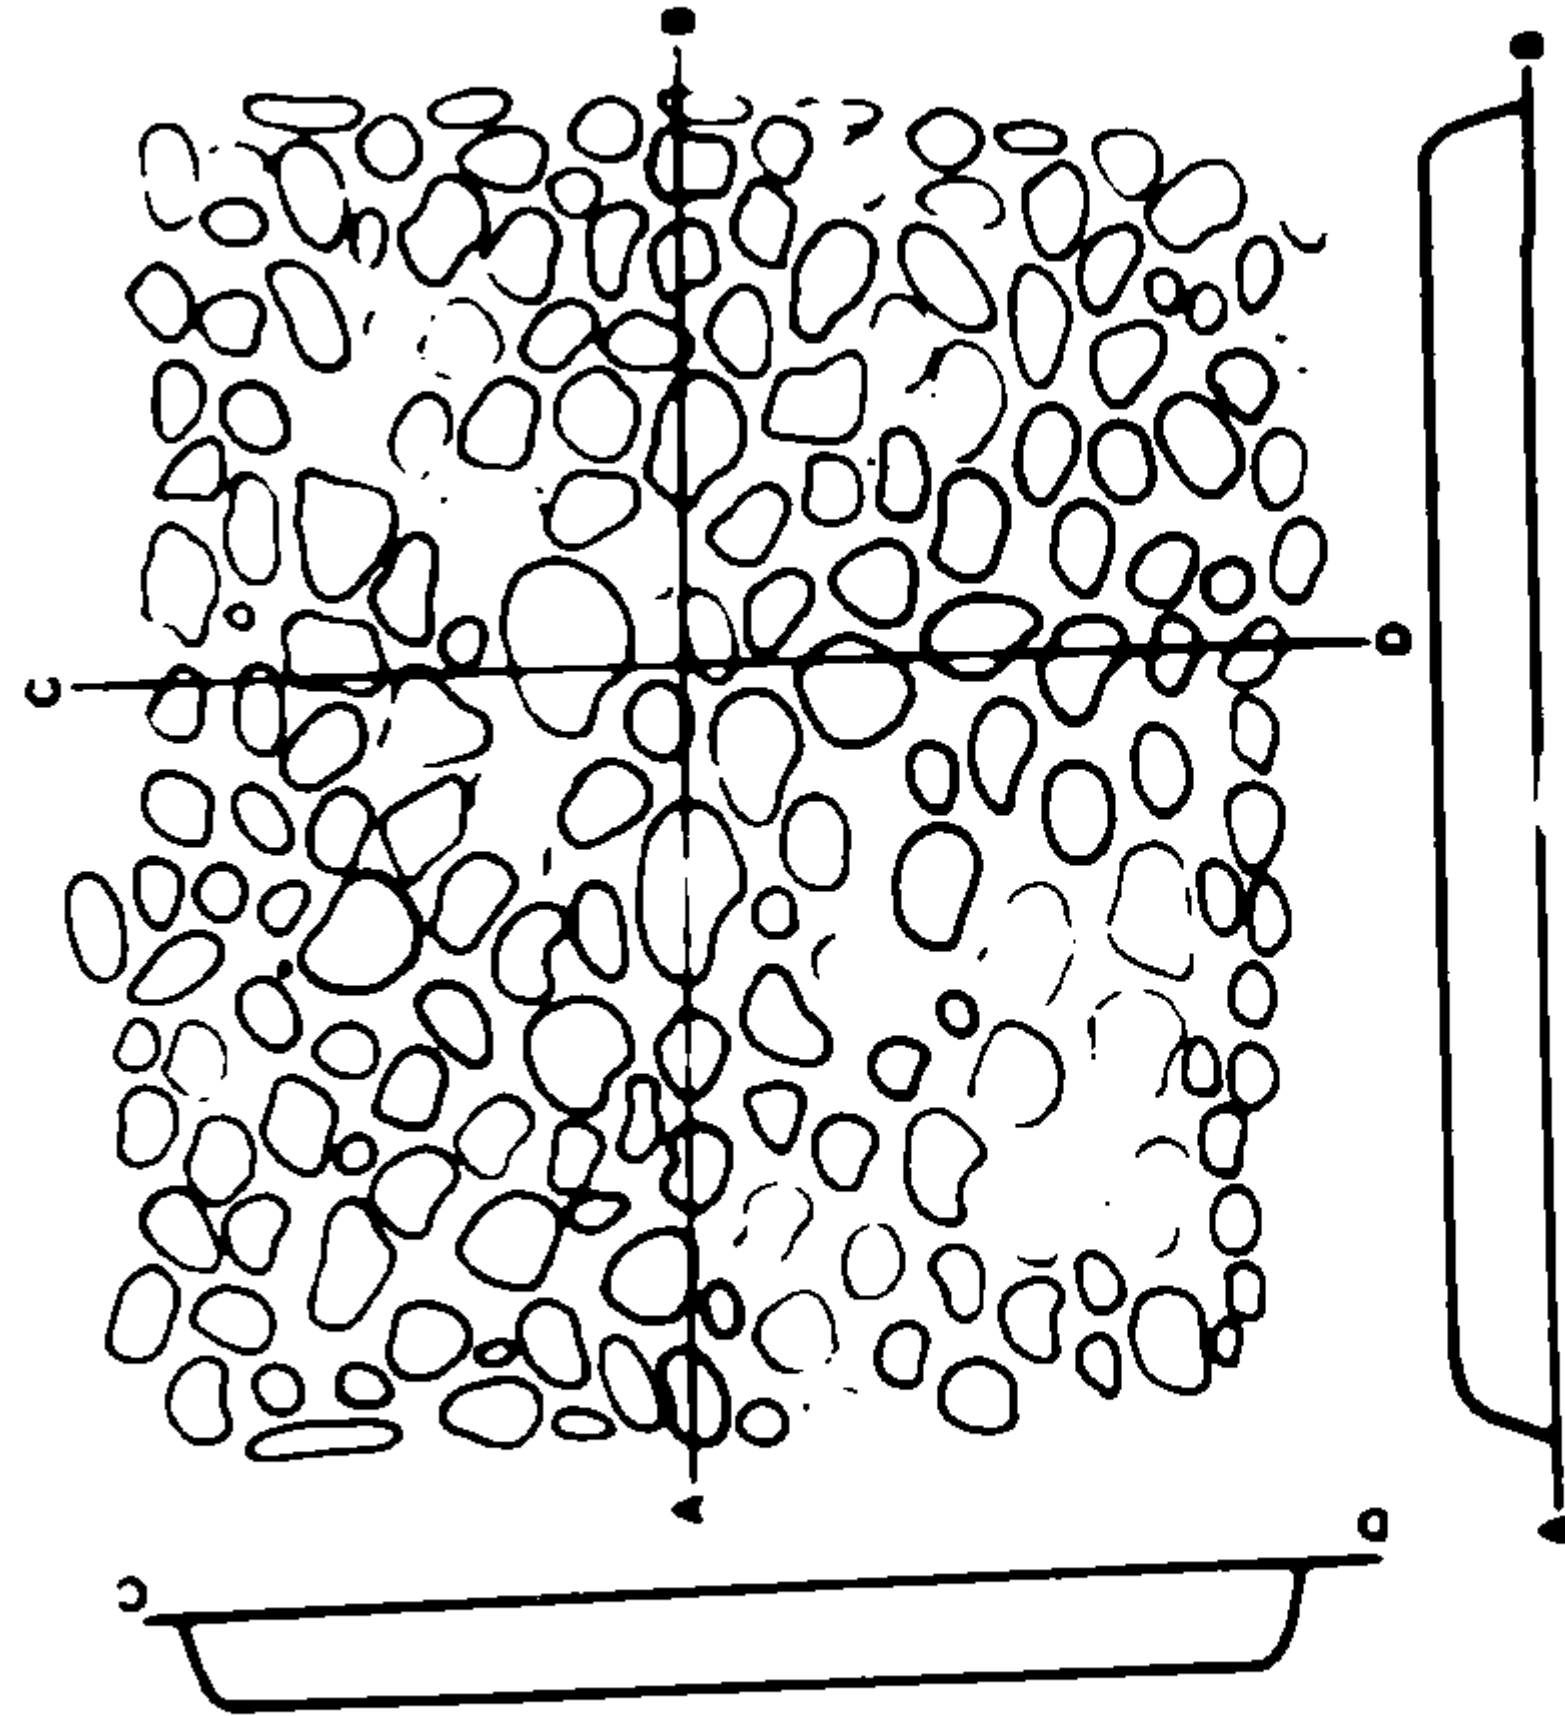
OP IX  
CV 30  
ESTRS. 240 - 241

La Estructura 240 (Fig. 7; Foto 9) es anómala. Es una plataforma de 6×4.5 metros y de 75 cms. de altura. Encima hay tres cuartos pequeños cada uno con no más de tres metros cuadrados de superficie. Claro que no era residencia, por el tamaño de los cuartos. No encontramos nada de especial adentro de los cuartos, pero todavía tenemos la idea que esta estructura funcionó como bodega y área de trabajo en la plataforma alrededor de los cuartos.

A poca distancia al norte de la Estructura 240 está la Estructura 241. Esta no es más que una plataforma tosca, sino muro de contención, 5×4.5

metros y solamente con 40 cms. de altura. No había ni rasgos ni artefactos especiales; aunque, como 240, tenía barro quemado encima, evidencia de una estructura perecedera. La Estructura 241 está fuera del patio, y pudo haber tenido alguna función poco deseable más cerca de las viviendas o relacionado a personas de una clase más baja que la de los residentes de las estructuras alrededor del patio.
