EXCAVACIONES EN EL GRUPO 3, GRUPO PRINCIPAL COPAN

MARY L. SPINK

CHARLES D. CHEEK

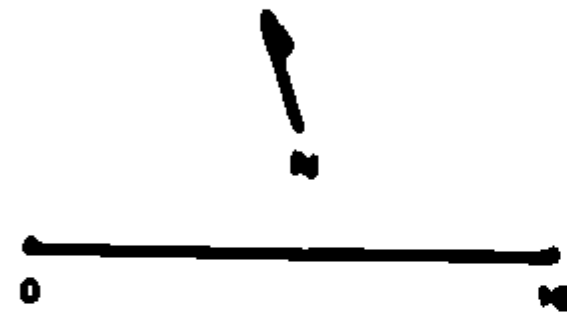
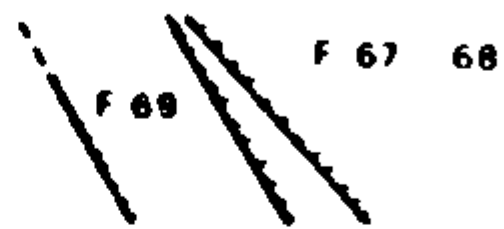
PHASE F

1. Rasgos de la fase F de la Estructura 223 del Grupo 3.

El Rasgo 69 es una plataforma construida sobre el piso de la plaza. Está formada por un grupo de tres terrazas cubiertas con estuco quemado y que se eleva hacia el este. Una serie de pisos de estuco (R. 67, 68) se extienden hacia el este y norte de las terrazas. No apareció ninguna estructura en su superficie (Fig. 1).

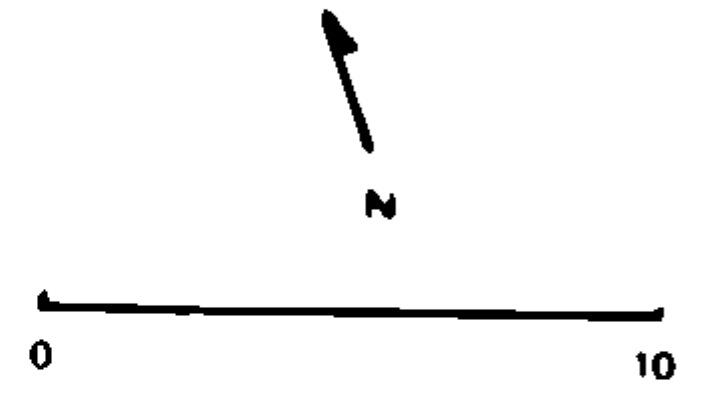
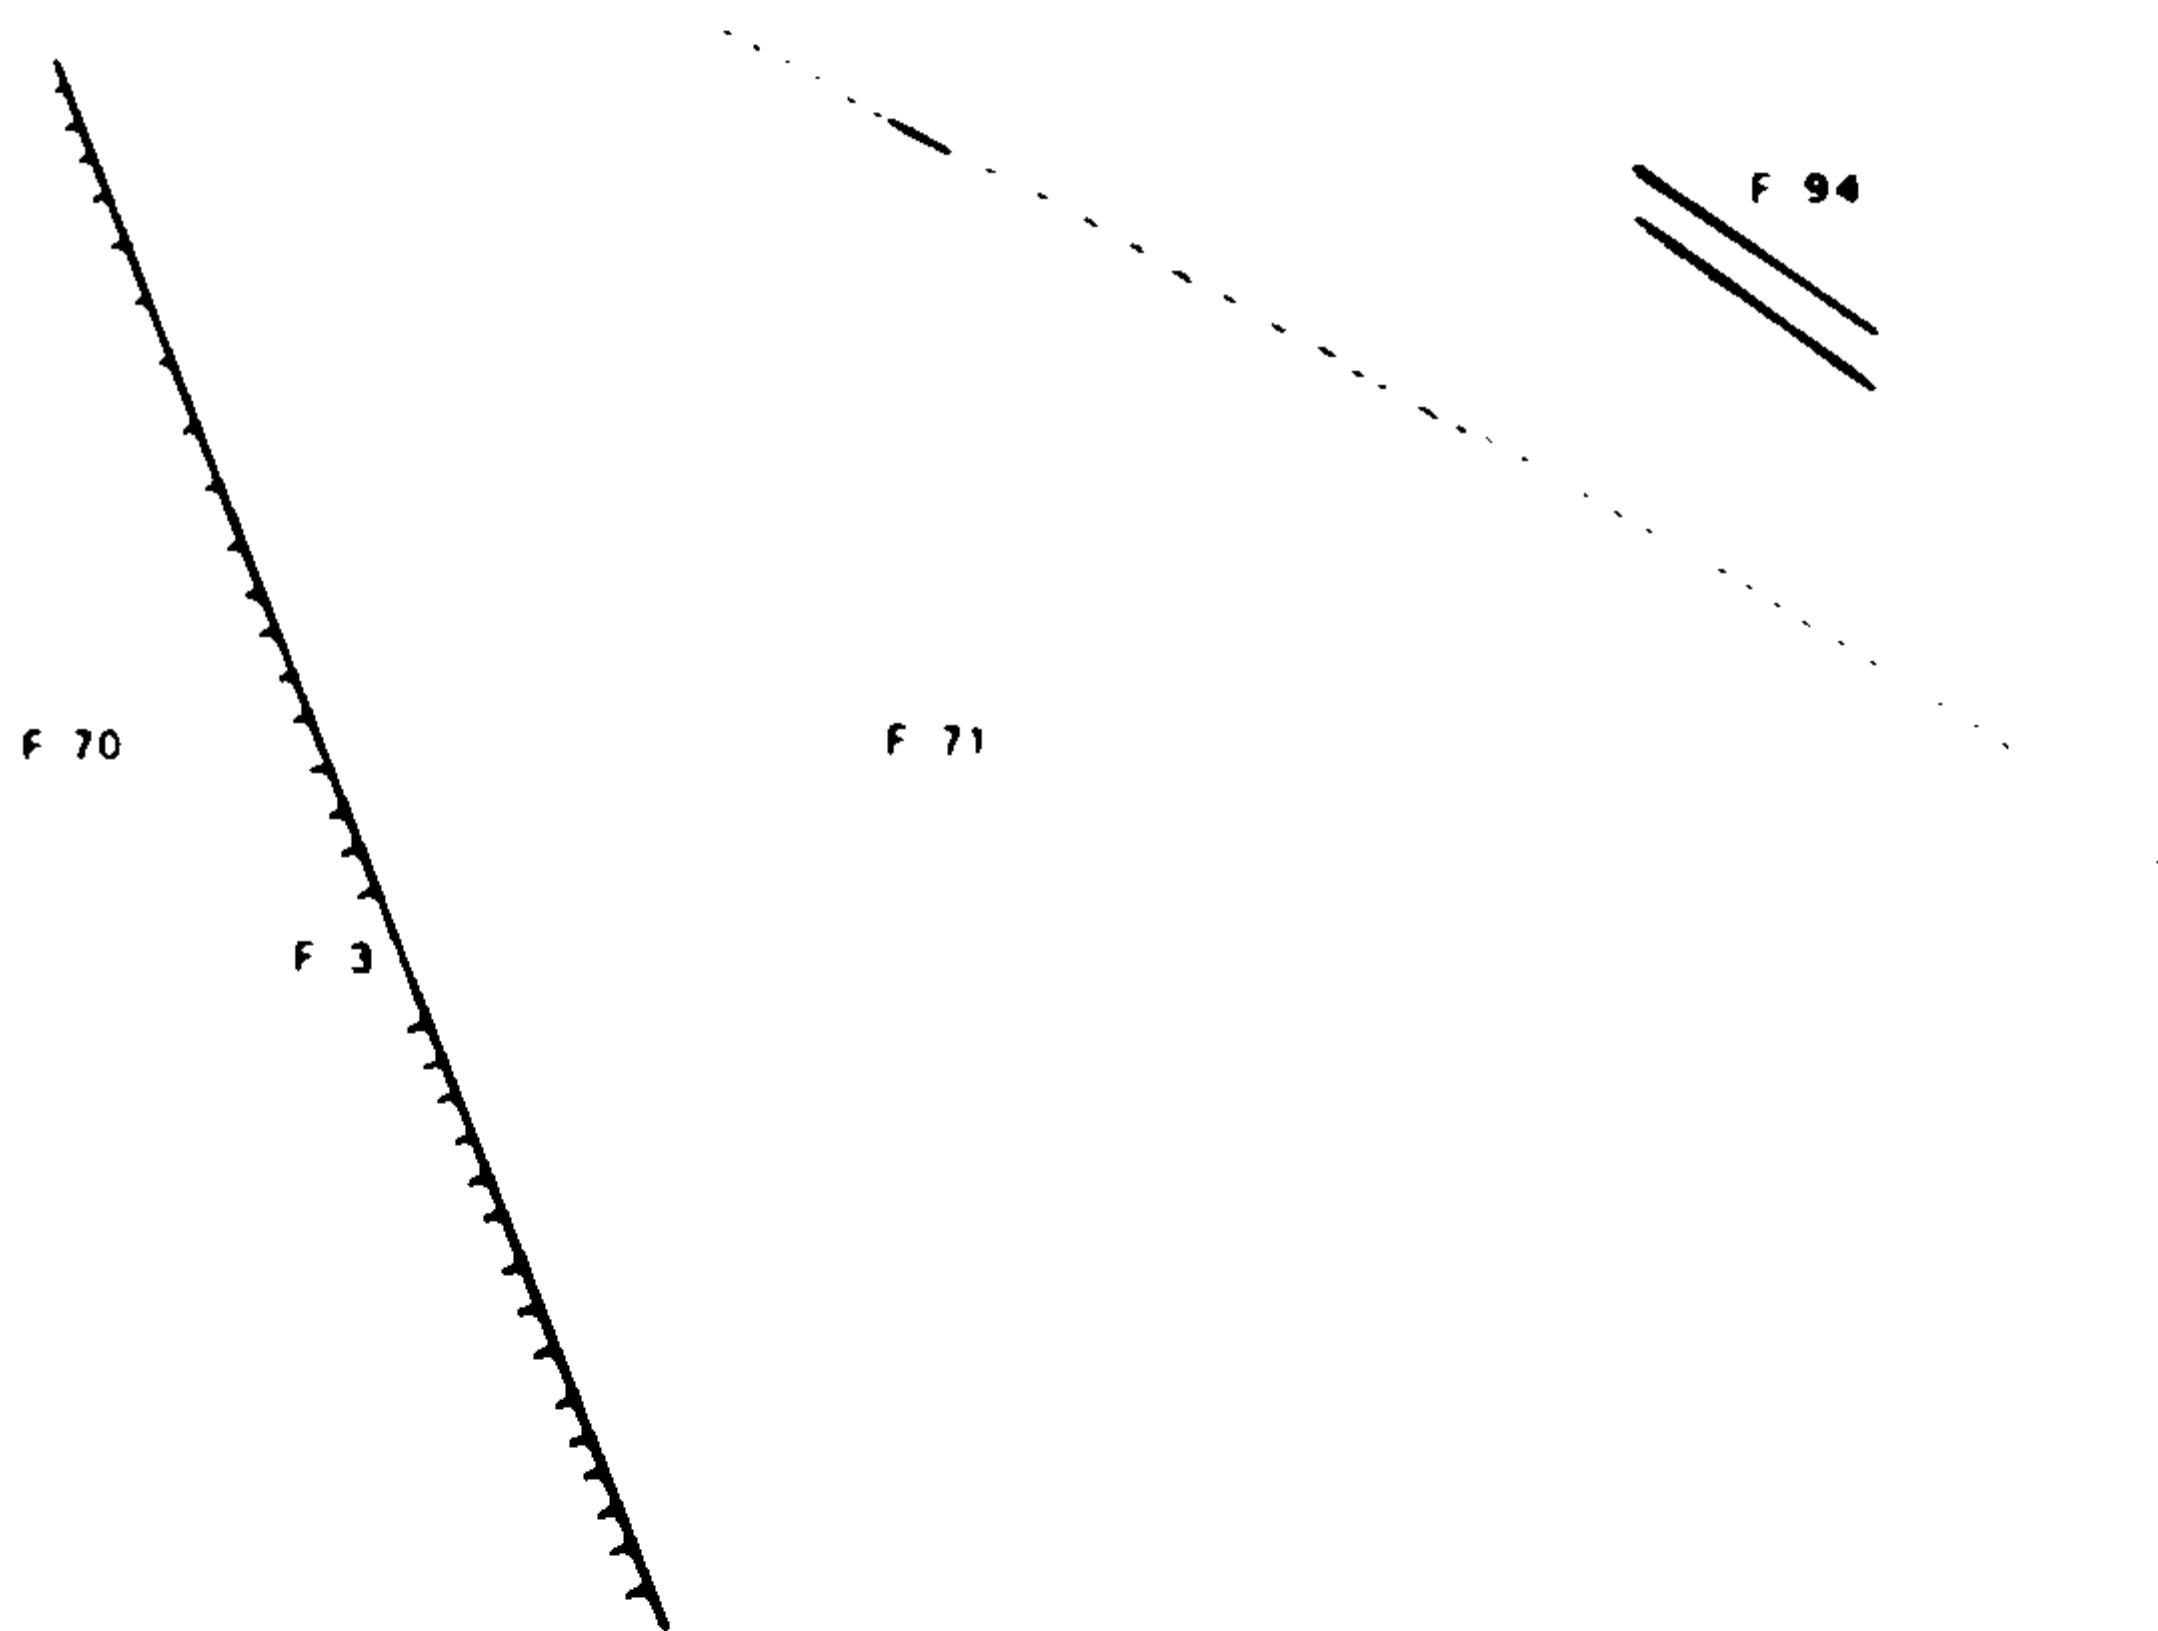
PHASE E

2. Los rasgos y mapa de la fase E de la Estructura 223.

Los rasgos de la fase precedente fueron enterrados por dos pisos de estuco. En el oeste, el Rasgo 70 se extendía hacia el este hasta encontrar una pared baja (R. 3), la cual servía de escalón a otro piso (R. 71). Este último corría hacia el este. Una pared (R. 94), cubierta con estuco quemado y con un piso articulado en su parte sur, pudiera estar asociada a estos otros pisos, pero no sabemos de qué manera (Fig. 2).

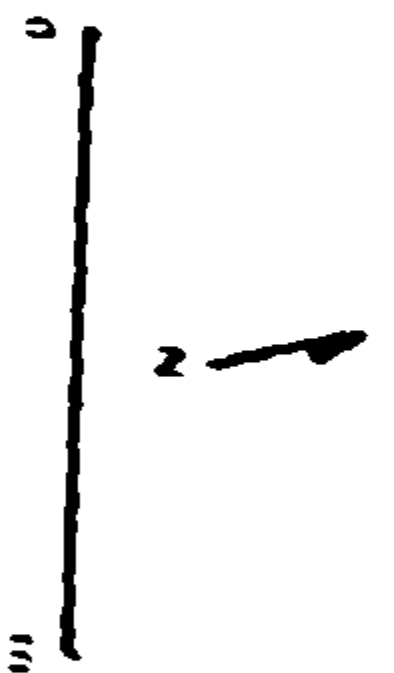
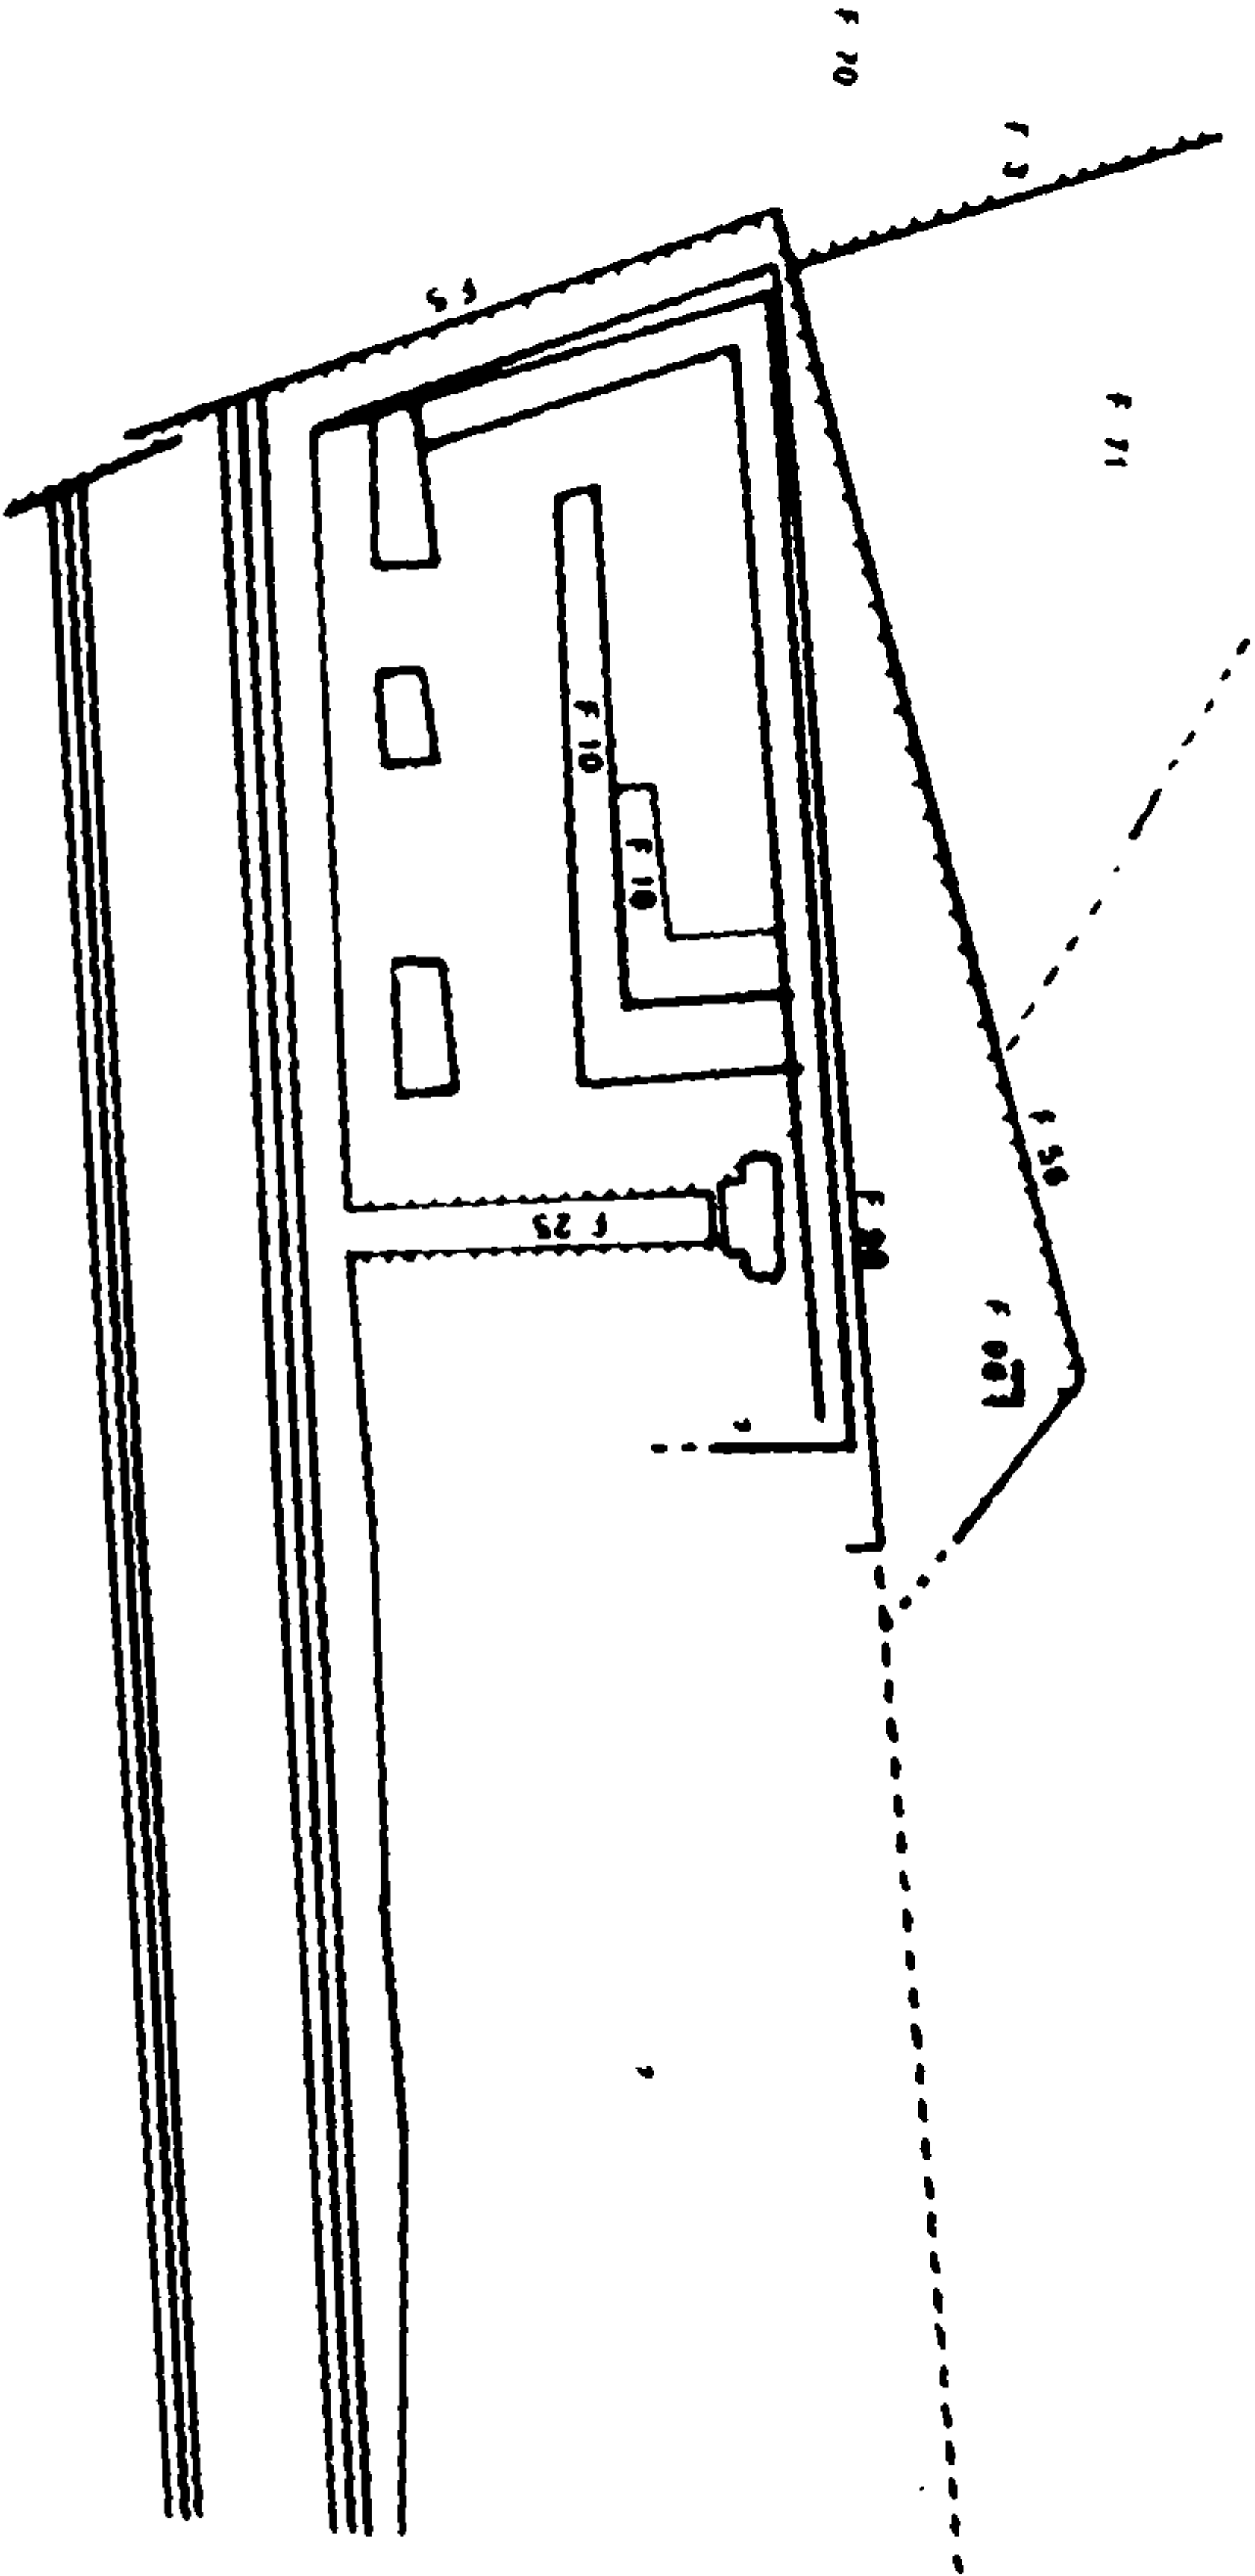
PHASE D

3. Los rasgos y mapa de la fase D de la Estructura 223.

La estructura de la hilera 10L-223 es la única construcción conocida de esta fase. Tenía una escalera a lo largo de su cara sur y unas terrazas en sus lados norte y oeste. La terraza norte (Rasgo 56) formaba una plataforma triangular detrás de los cuartos y tenía una estructura pequeña (R. 96) colocada en su punto más ancho. De dicha estructura se excavó un área de 50 por 24 metros.

La estructura de la hilera estaba compuesta de tres o más cuartos. El primero se componía de dos partes, con una banqueta en forma de "L" en su interior. El segundo contenía un rasgo, estrecho y hundido (R. 25), el cual creemos era parte de un baño a vapor. Los cuartos al este han sido tan extensamente remodelados que los cuartos de las fases anteriores no se pueden definir (Fig. 3).

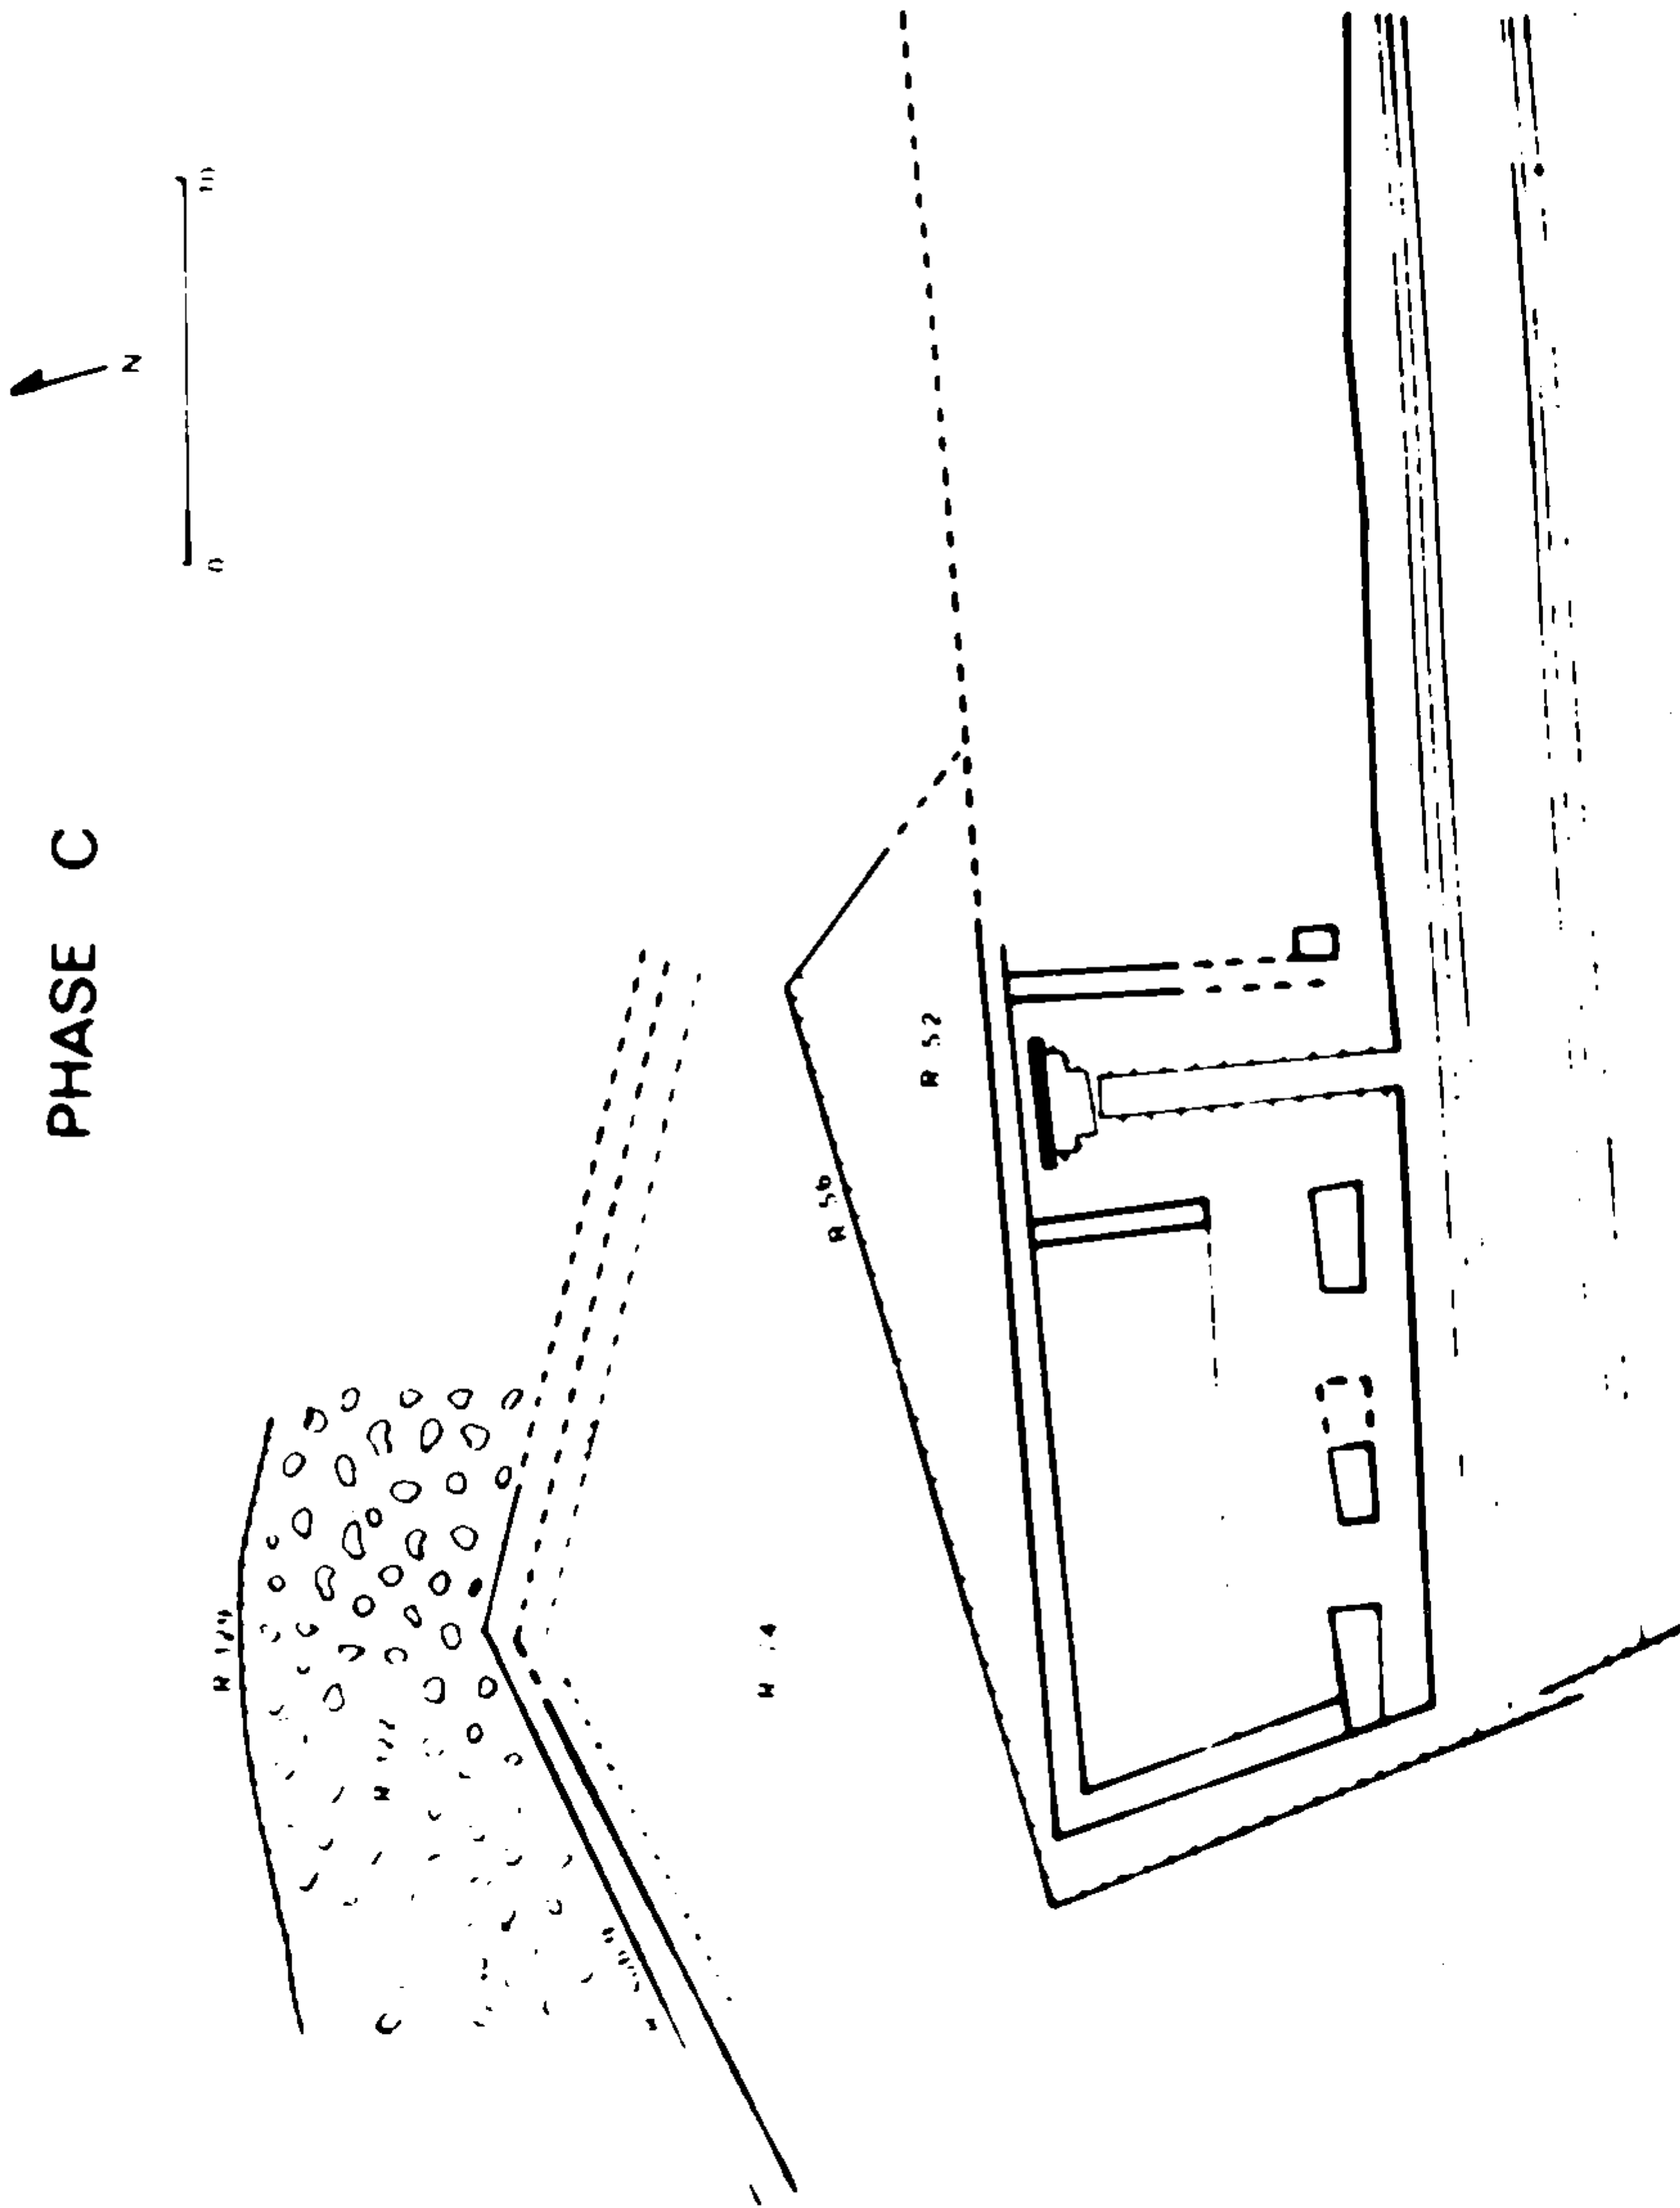
Fig. 4. Los rasgos y mapa de la fase C de la Estructura 223.

La superficie posterior estaba levantada de dos maneras. Primero, el piso al norte estaba cubierto por un metro de relleno y tapado con un piso nuevo (Rasgo 74). Este piso corría al norte hasta encontrarse con el Rasgo Sub-9, sirviendo como una pared para reserva. Segundo, la superficie de la terraza norte estaba levantada hasta el nivel del piso de los cuartos y cubierta con otro estuco (Rasgo 52).

En la estructura, el Cuarto 1 fue transformado de dos a uno con una banca al norte de 4 metros de ancho. El Cuarto 2 era más pequeño y seguramente un baño a vapor. El Cuarto 3 fue construido, pero solamente un fragmento de una pared sobrevive (Fig. 4).

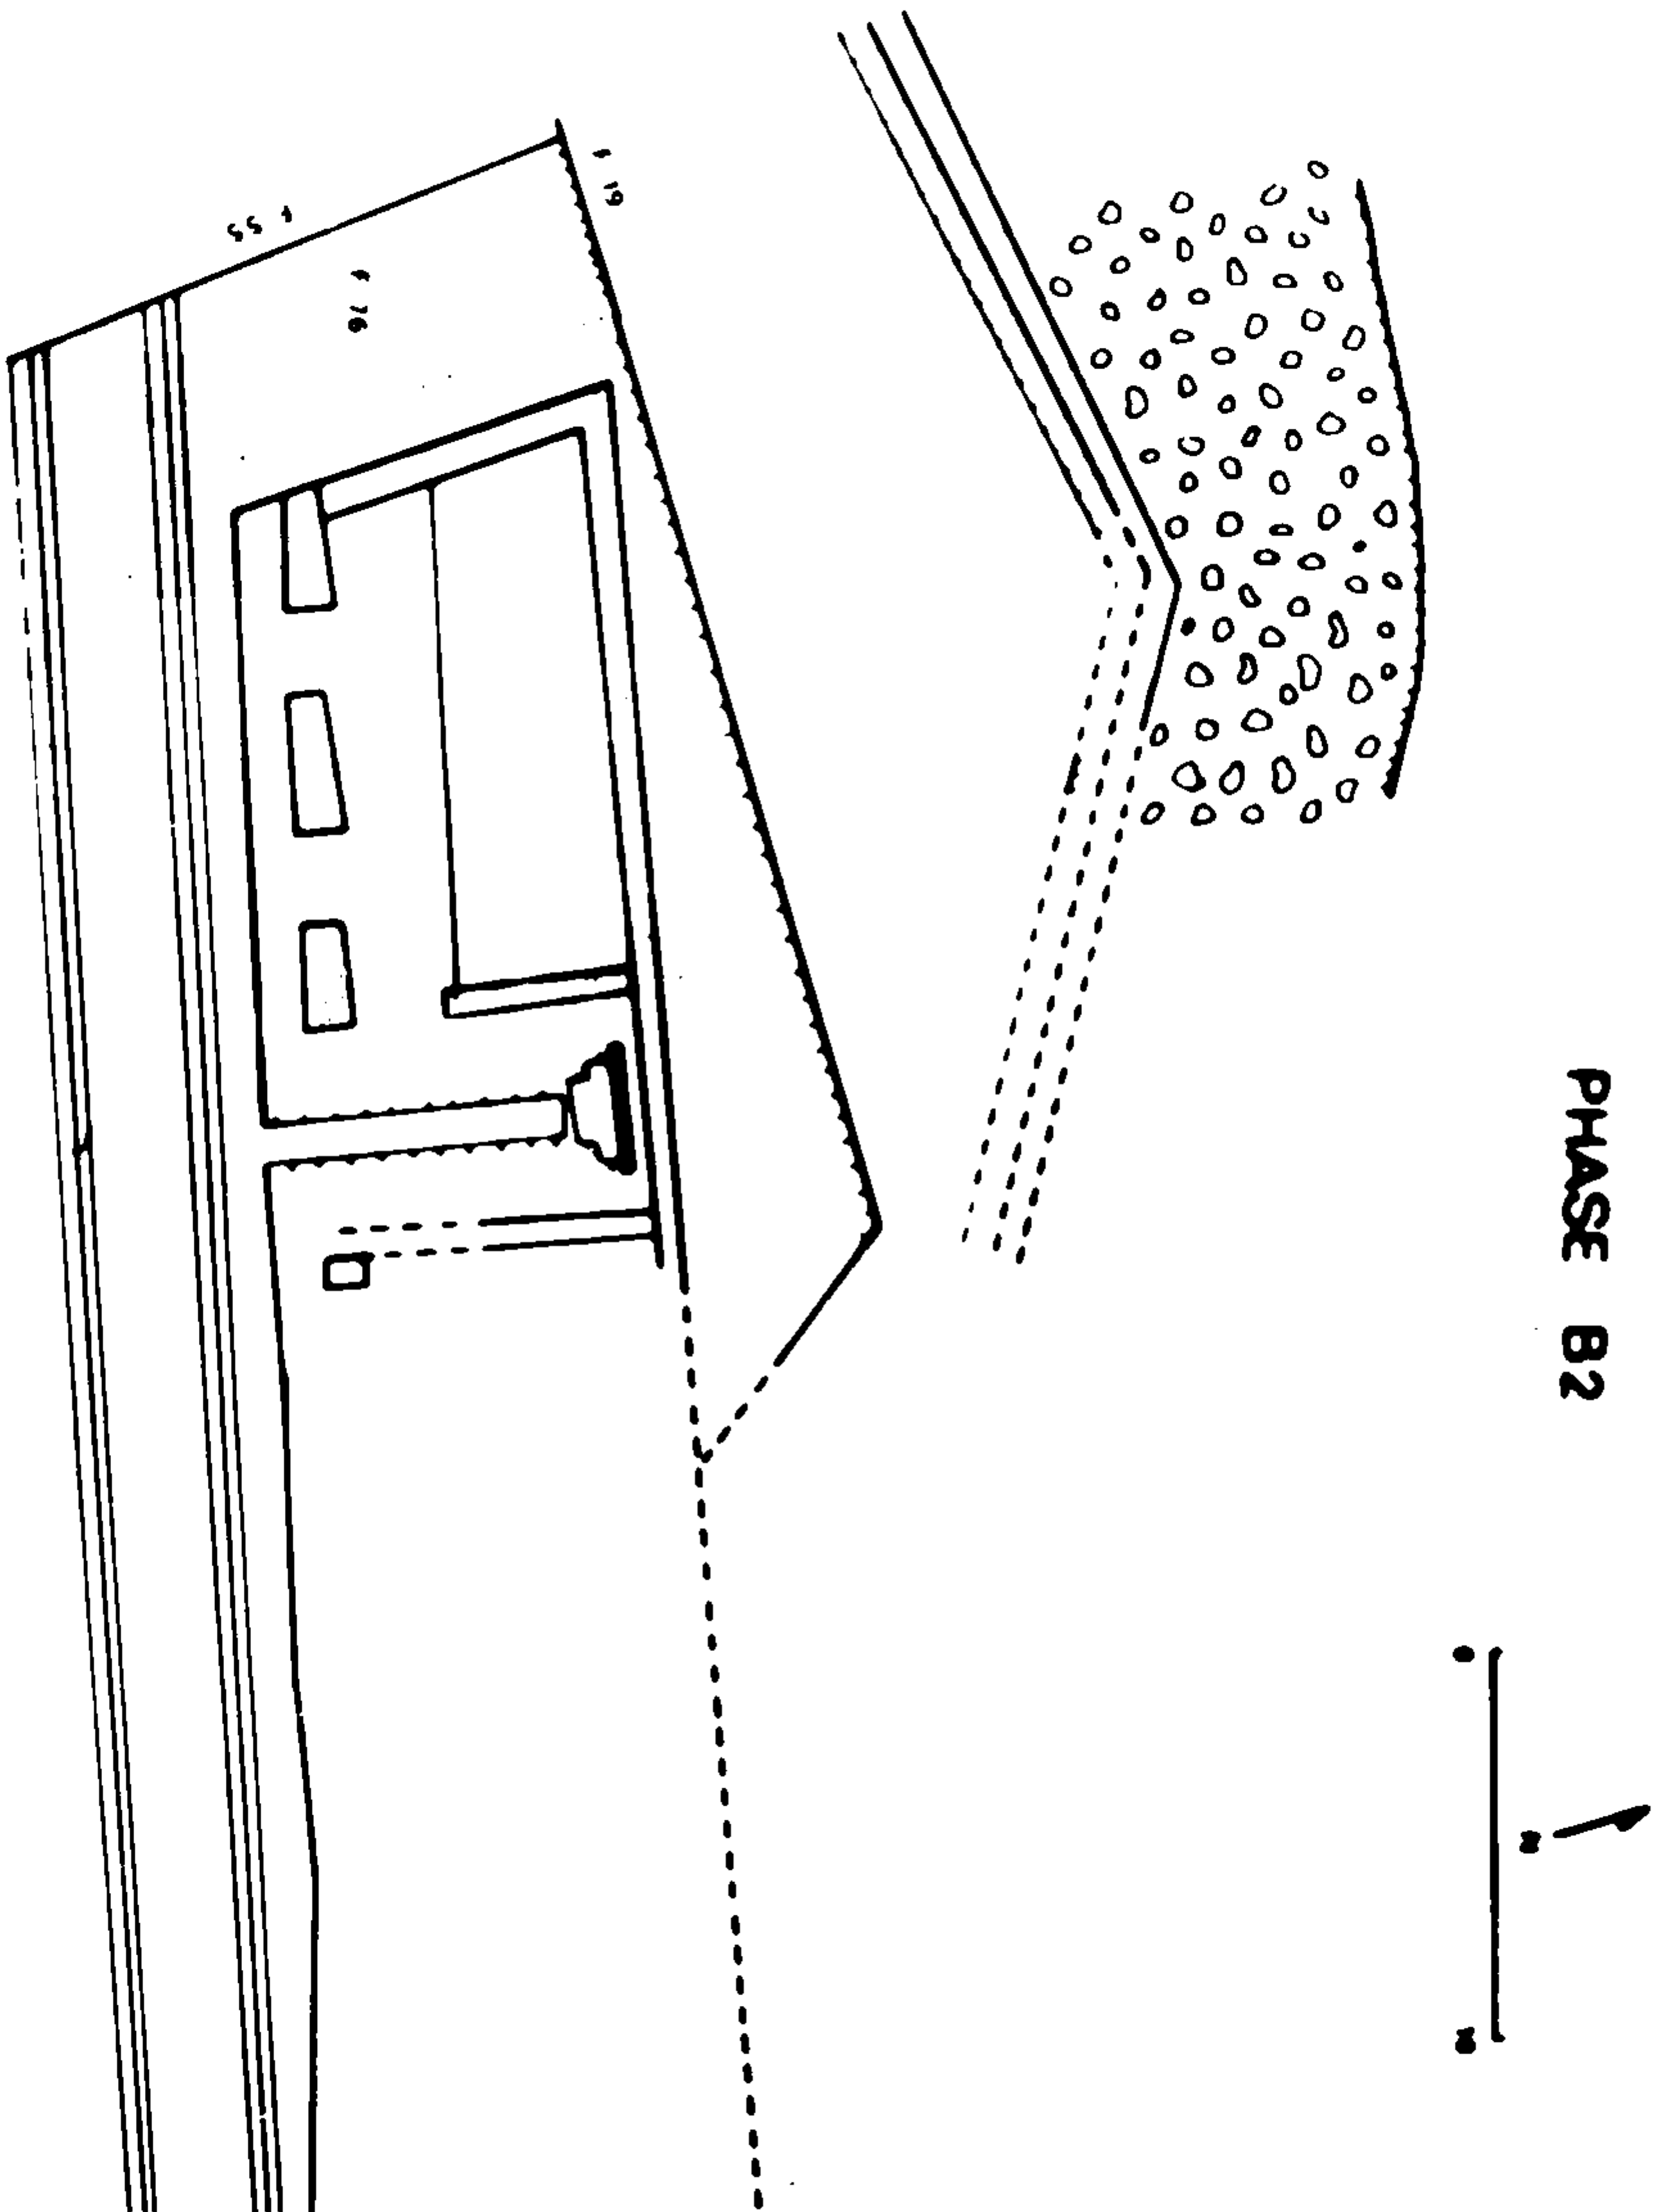
Fig. 5. Los rasgos y mapa de la fase B2 de la Estructura 223.

Durante esta subfase todo se deja esencialmente de la misma manera, a excepción de la vía de acceso al oeste. La pared de la terraza norte se extendió al oeste (Rasgo 19) hasta encontrarse con una pared de retención (R. 55). La escalera al sur se extendió desde el oeste hasta esta pared también. Dentro de esta área se levantó el patio oeste (Fig. 5).

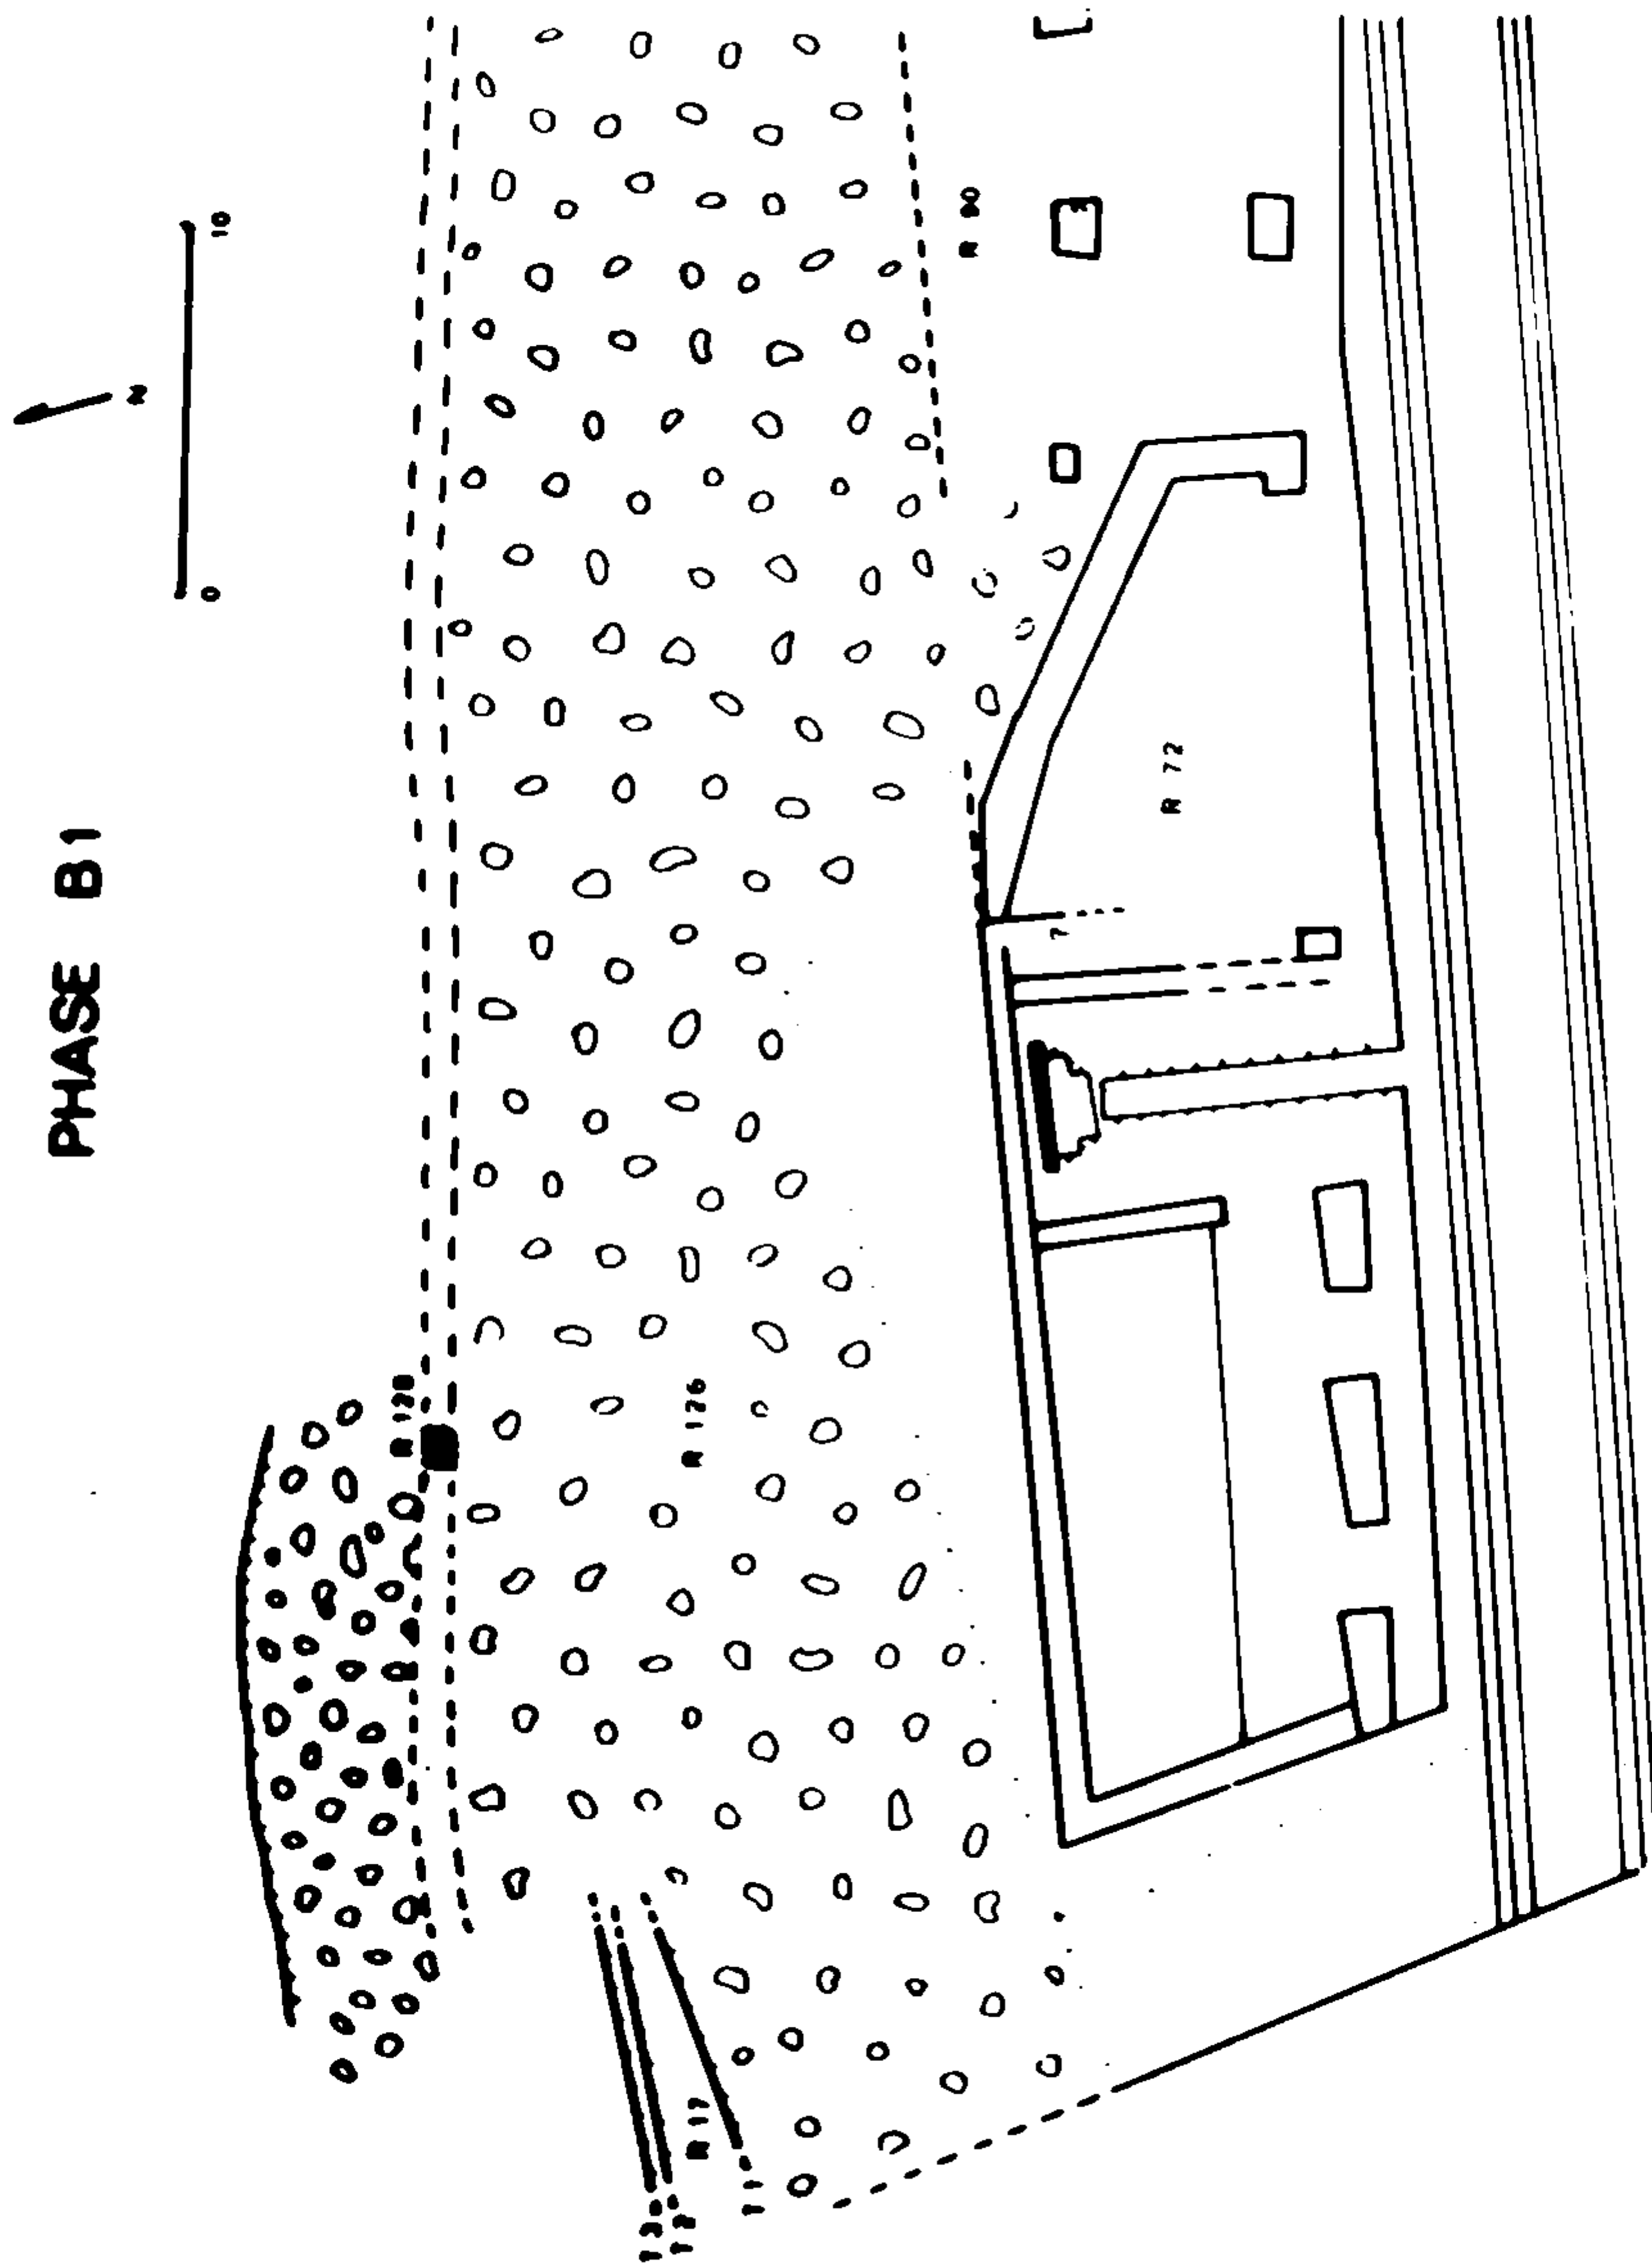
Fig. 6. Los rasgos y mapa de la fase B1 de la Estructura 223.

Durante el resto de esta fase el patio norte fue enterrado hasta el nivel de la terraza, retenido por el muro R. 128 y recubierto con un empedrado (Rasgo 126). Este empedrado se extendía hacia el este sobre una adición a la plataforma y hacia el oeste enfrente de la pared, R. 19. En el noroeste tres terrazas formaban una escalera por debajo.

Los cuartos 1 y 2 siguen lo mismo. Al Cuarto 3 se le agregó una pared angular atrás. El Cuarto 4 tenía un piso de estuco pintado (R. 90) y cinco

pilares para soportar un techo. Cada cuarto tenía una forma interior diferente, lo cual indica que en ellos se realizaban actividades diferentes (Fig. 6).
