EXCAVACIONES EN EL GRUPO 3, GRUPO PRINCIPAL COPAN

MARY L. SPINK

CHARLES D. CHEEK

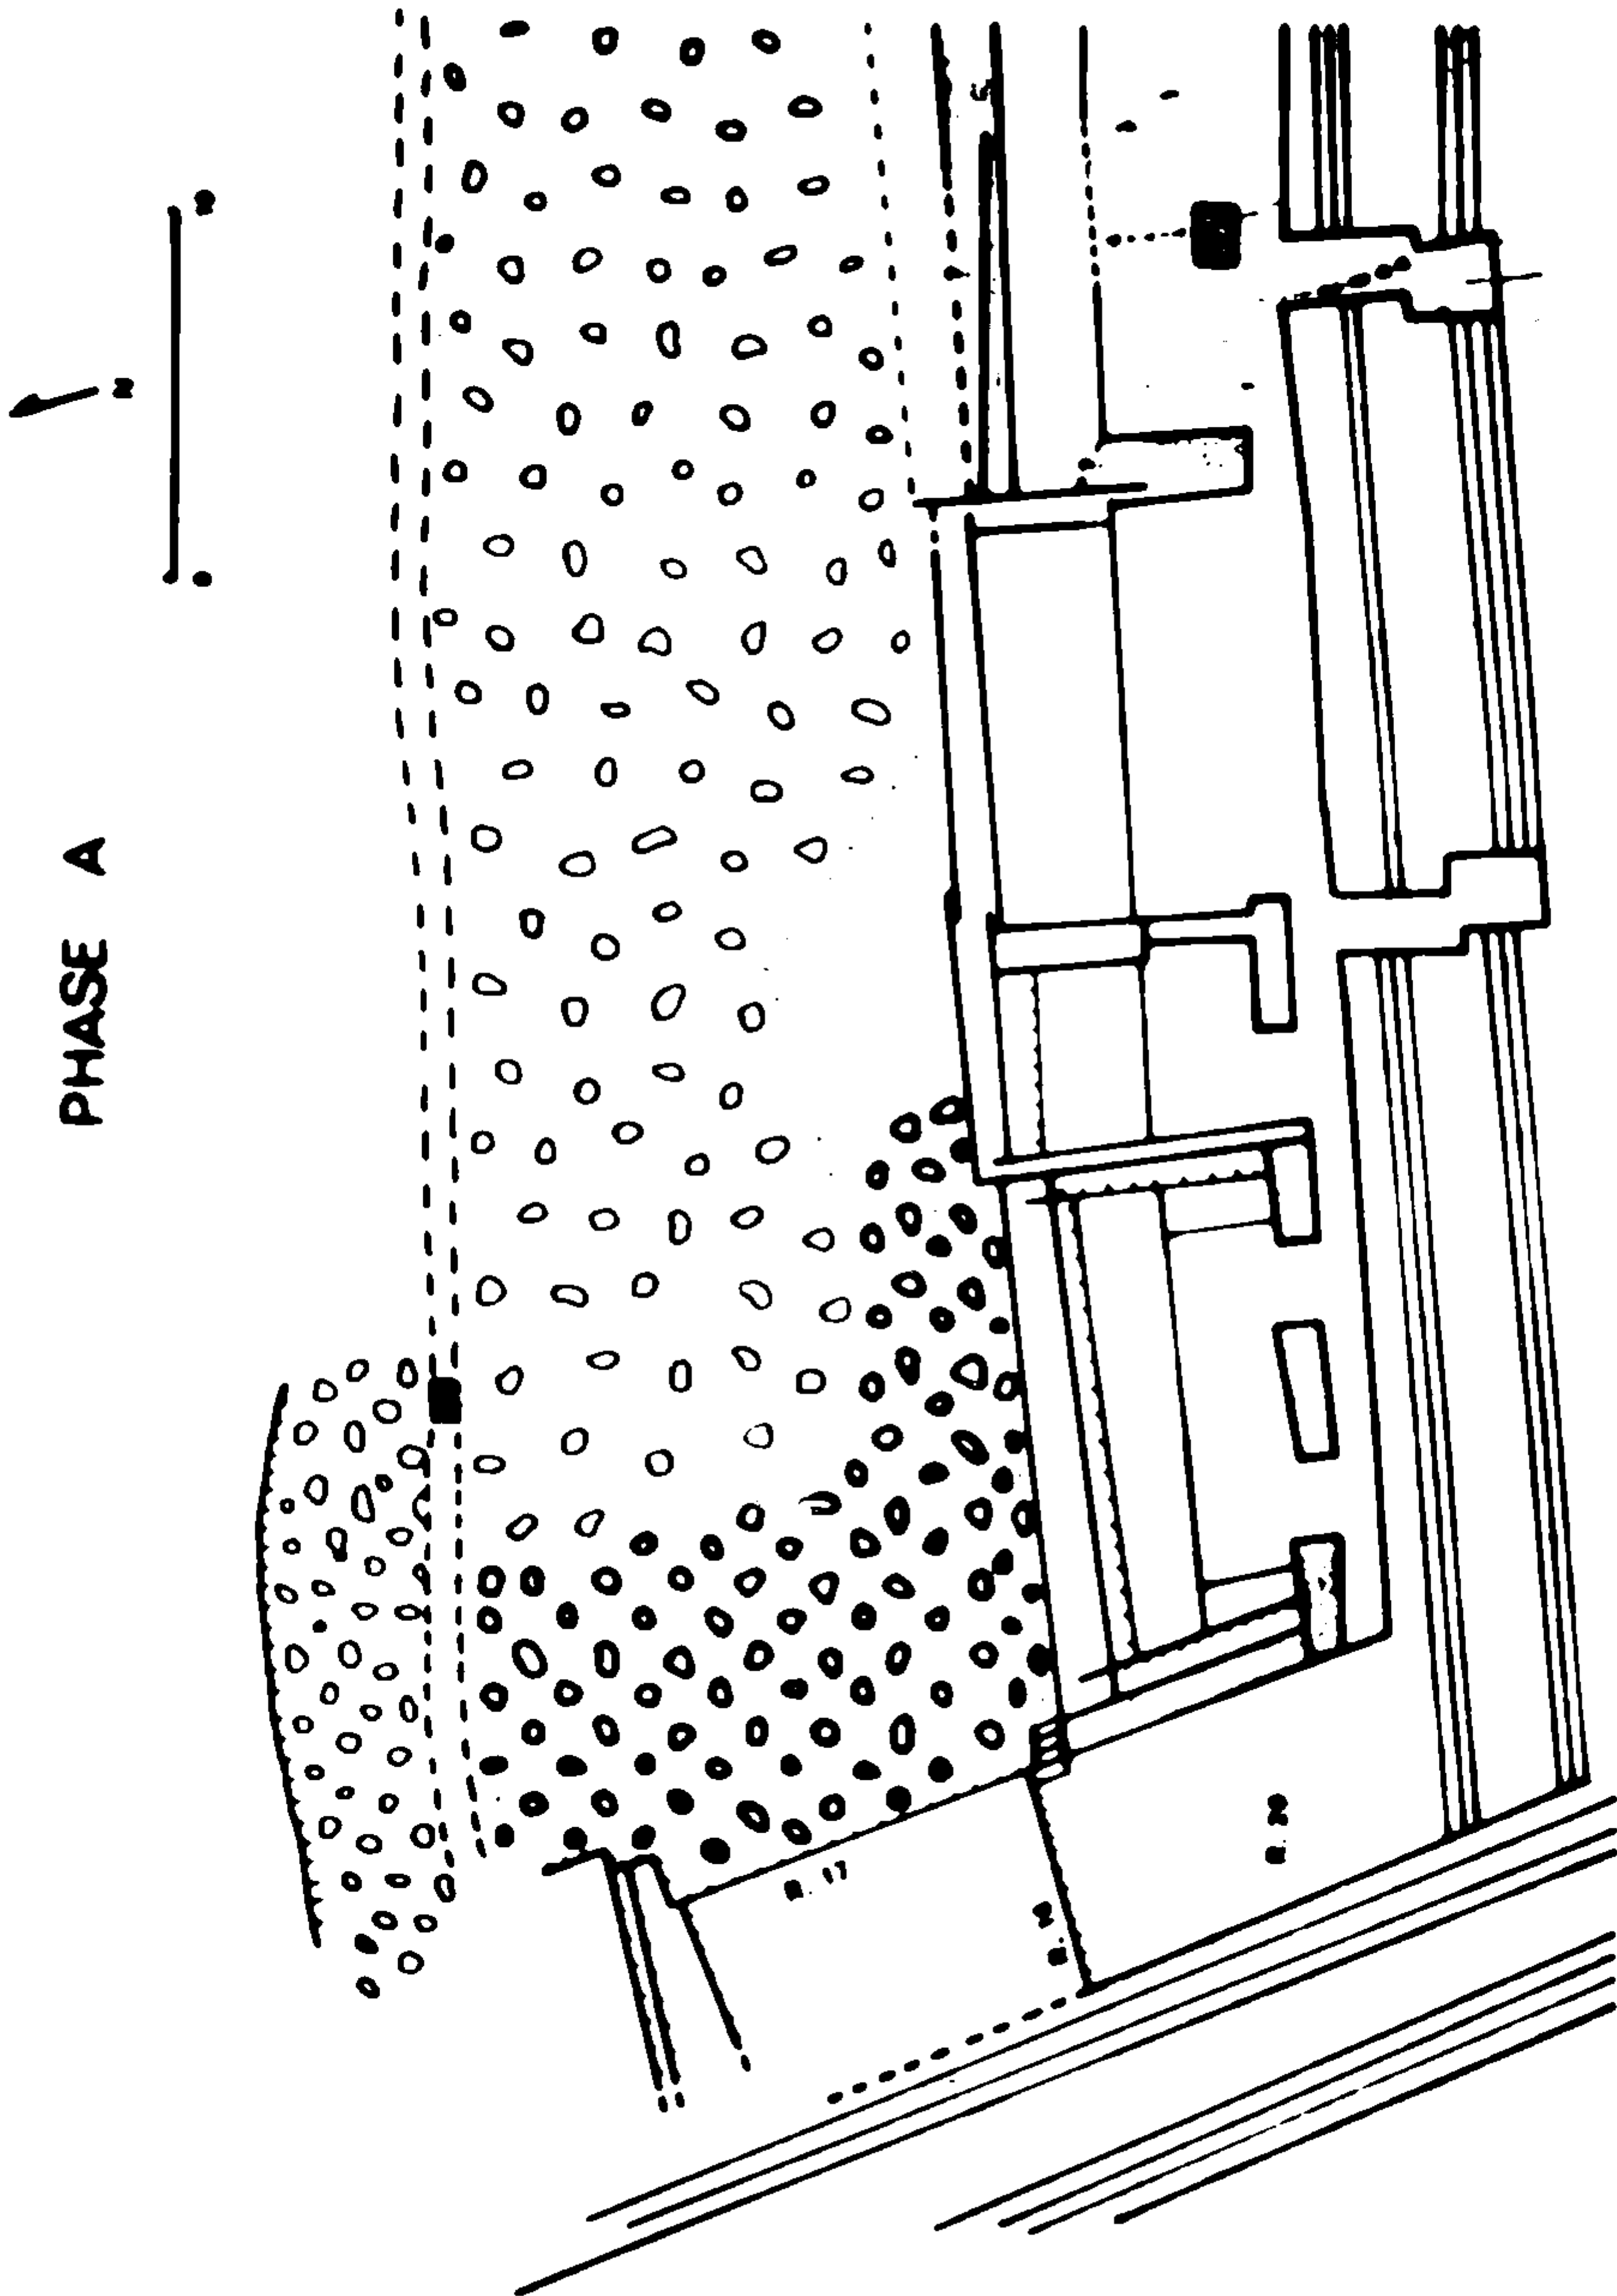
7. Los rasgos y mapa de la fase A de la Estructura 223.

El área noroeste de la plataforma norte fue levantada y tenía una pared de retención al oeste y una superficie de empedrado que forma una rampa al este. Se puede subir a esta área desde el patio oeste por una escalinata.

En vez de una hilera de cuartos diferentes, la última fase presenta cierta uniformidad en cuanto al plan de los cuartos. El rasgo principal en cada cuarto es una gran banqueta al norte; su ancho varía de 3.75 a 2.25 metros. A lo largo de la pared norte de todos los cuartos, quizás con la excepción del 3, se agregó otro piso. El Cuarto 1 también tiene banquetas laterales. El Cuarto 2 ya no tenía el baño a vapor. La pared angular del Cuarto 3 está completamente cerrada. El Cuarto 4 tiene una banqueta al oeste y después se alzó una construcción al este del mismo.

Creemos que en esta fase se añadió la escalera central, similar con su base orientada paralela a la Plaza Este en vez de perpendicular a la Plaza Principal, como estaban anteriormente las escaleras. También se construyeron las graderías del oeste (Fig. 7).
