EXCAVACIONES EN LA PLAZA PRINCIPAL DEL CONJUNTO RESIDENCIAL OESTE DE SALITRON VIEJO (PC1)

**Kenneth W. Robinson
Scott H. O'Mack
William M. Loker**

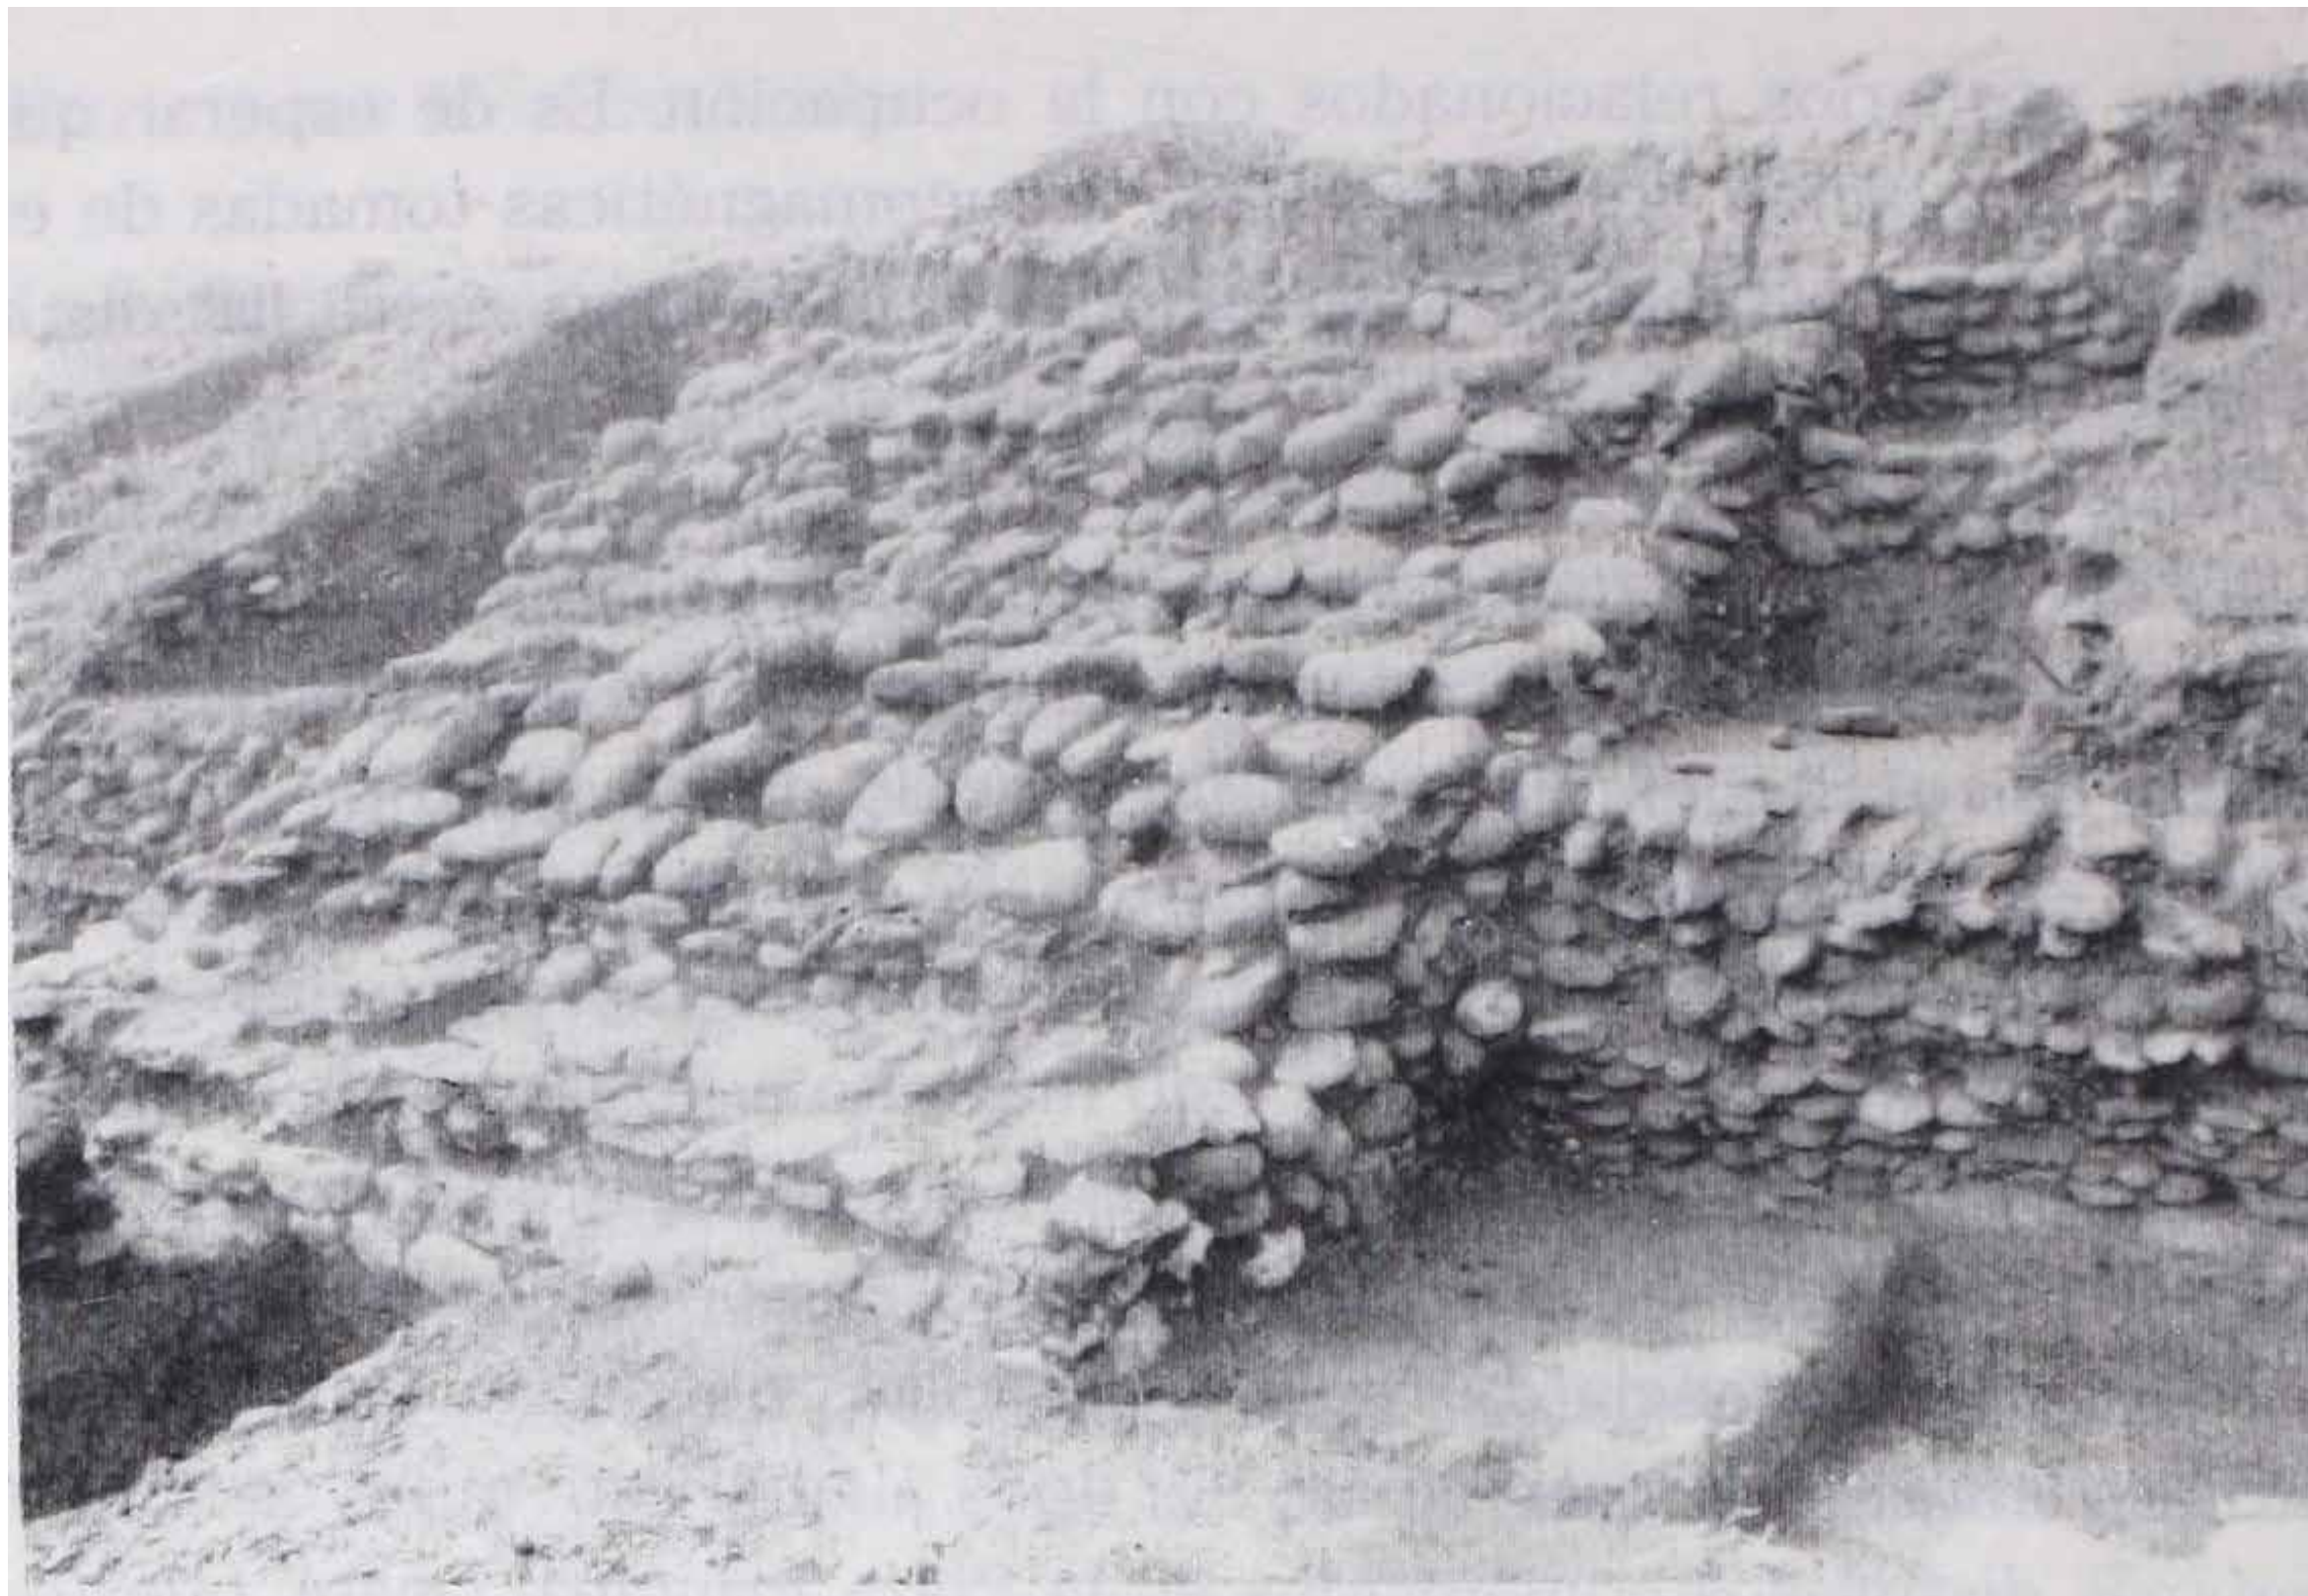
Foto 2

Gradas de la Estructura 119.

Conjunto Residencial Oeste, Salitrón Viejo/PC1.

El acceso a las cimas de las plataformas se hizo por medio de gradas. Un excelente ejemplo de este tipo de rasgo se expuso en la Estructura 119, en donde las gradas construidas ligeramente al este del centro de la estructura, dan a la Plaza Principal (Foto 2). Las gradas en las otras dos estructuras

monumentales no se pudieron localizar. Para la construcción del rasgo descrito se utilizó principalmente canto rodado, aunque la base de los tres primeros escalones se recubrió con lajas de piedra caliza blanca como elemento decorativo. Todo indica que estas gradas corresponden a la fase final de ocupación.
