El rescate arqueológico Plaza de “San Francisco”, Centro Histórico de Comayagua

*Erick Valles Pérez
Instituto Hondureño
de Antropología e Historia*

INTRODUCCIÓN

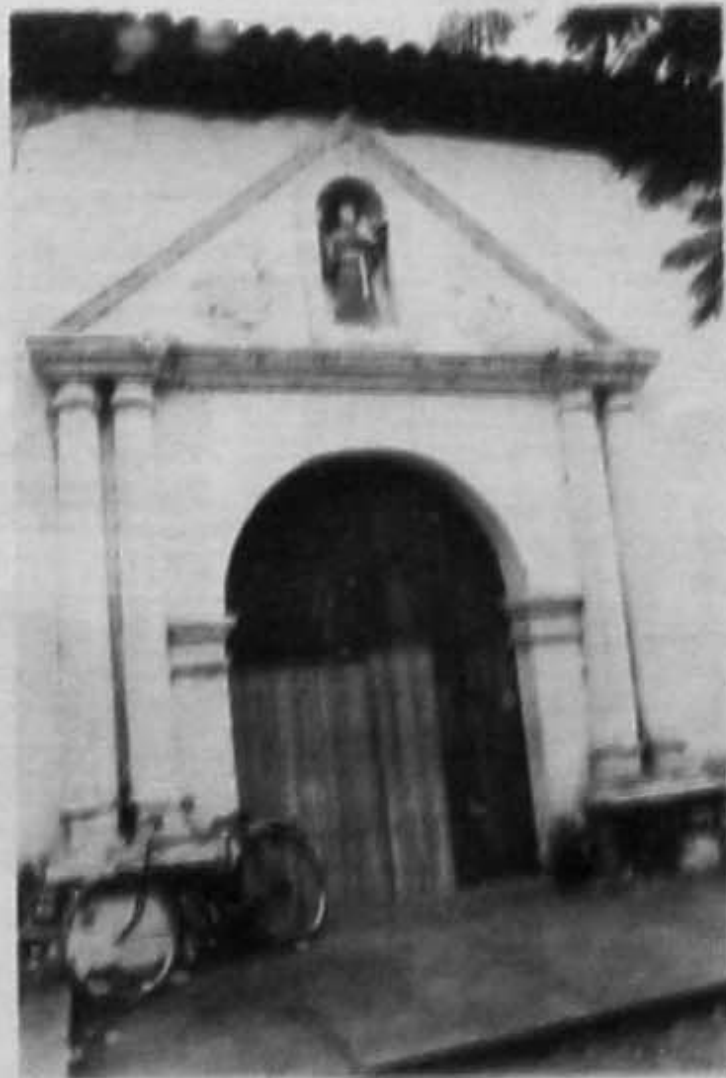
Figura 4. Puerta lateral de la Iglesia ubicada en el centro del Parque "San Francisco".

La sección al sur de la Iglesia de "San Francisco", donde se ubicaban tanto la cruz atrial como el cementerio, era una terracería con una pequeña banqueta de piedra que se dirigía a la puerta lateral de la Iglesia, en la llamada Puerta de "San Antonio"

(Figura 4). Sin embargo, pocos años después, al unirse algunos propietarios de negocios alrededor del Parque, se comenzó la construcción de una cancha de basketball, con el tendido de una plancha de cemento que cubrió completamente la sección este del Parque, a partir de la esquina sureste hasta casi la sección central. Al mismo tiempo, se colocan en la sección oeste algunos juegos infantiles (columpios, toboganes), los cuales tuvieron una relativa corta existencia ya que fueron finalmente removidos en 1995, cuando se empedró el acceso a la Puerta Mayor de la Iglesia de "San Francisco". De esta manera, el Parque "San Francisco" obtiene su aspecto actual (Figura 5).

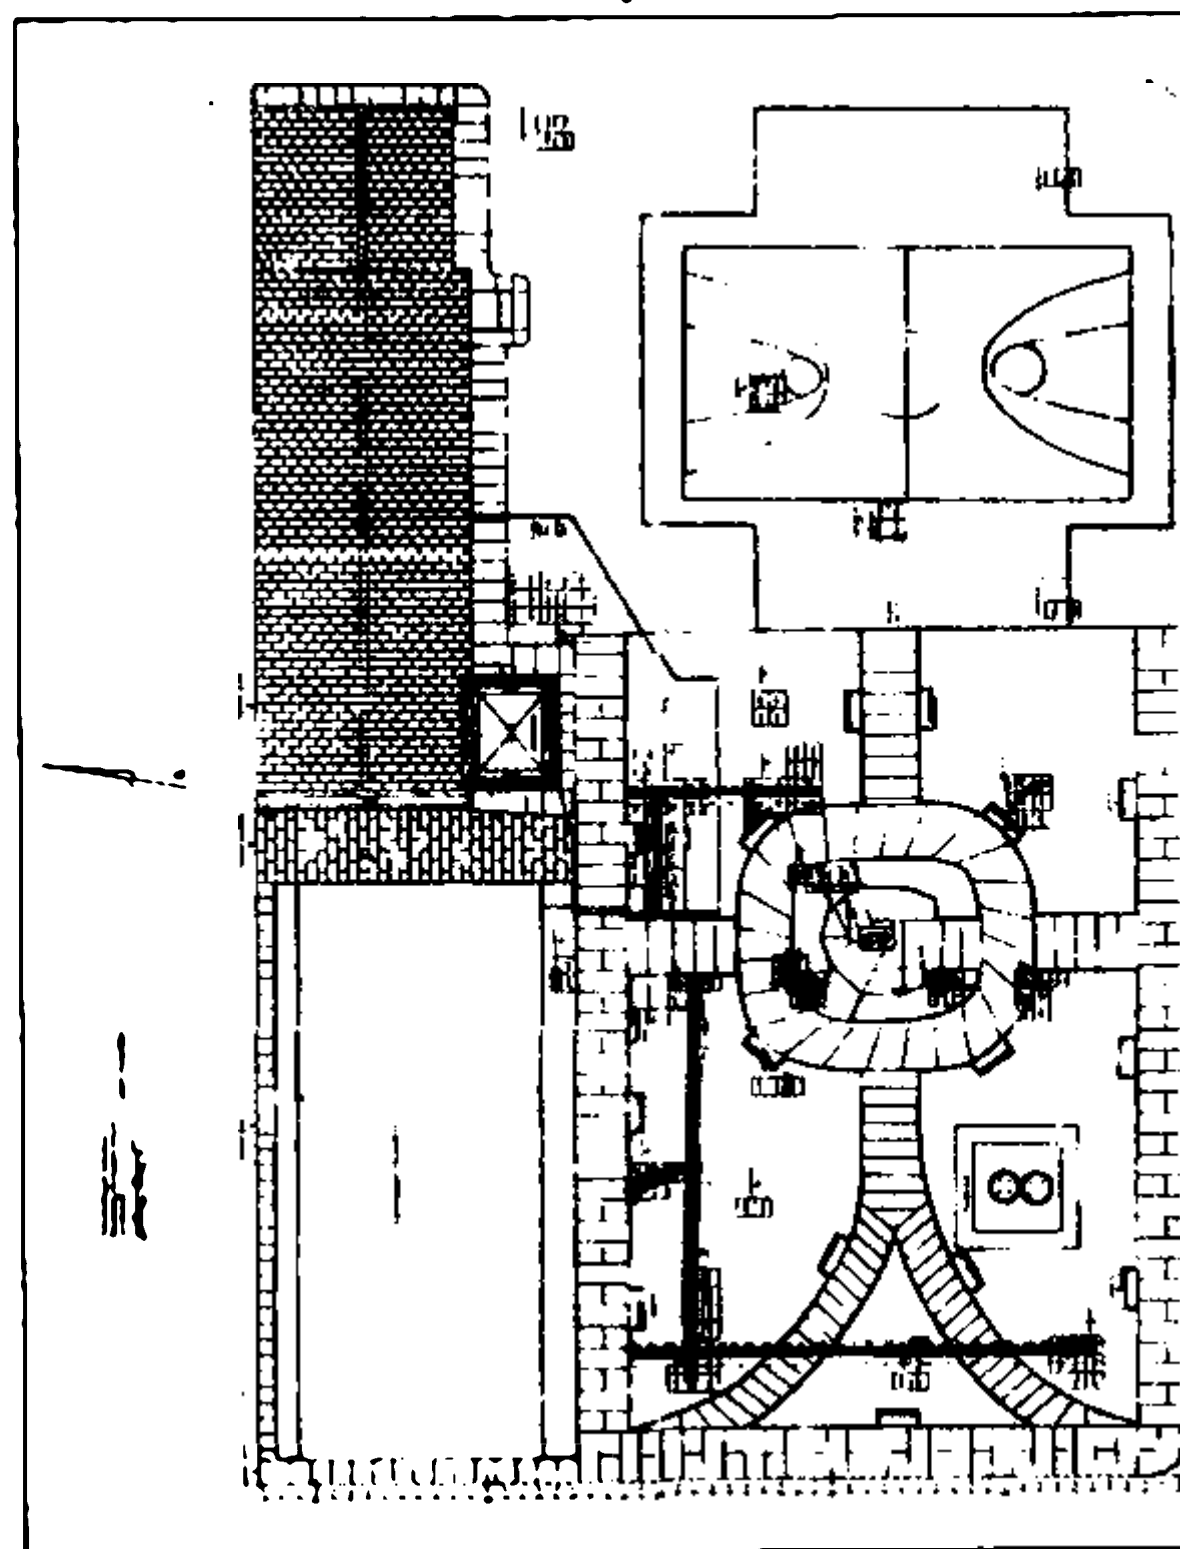
Figura 7. Vista general del Parque "San Francisco", con las proyecciones evidenciadas con la excavación.

Entendemos que un hecho de esta índole necesitaría haber tenido una amplia cobertura y documentación pertinente al caso, y que de haberse llevado a cabo tendría que haber sido adecuadamente documentada. Sin embargo, creemos necesario emprender otro proyecto, esta vez documental e histórico, para averiguar lo que pudo haber ocurrido con el Cementerio de "San Francisco". En todo caso, estimamos necesario que se amplie el conocimiento histórico de la existencia del Parque de "San Francisco" con una consiguiente investigación histórica que compruebe o descarte las hipótesis vertidas de este rescate arqueológico, adquiridas mediante la evidencia material (Figura 7).

1. Se pudo determinar la presencia de estructuras subyacentes y anexas a la Iglesia y/o Convento de "San Francisco" sobre el área a afectar. Estas subestructuras estarían representadas principalmente por un muro de piedra cortada y ladrillo que partiría de la esquina suroeste de la torre del campanario y tendría una extensión aproximada de 24 x 32 metros, abarcando totalmente el sector occidental-central del actual Parque de "San Francisco". Al interior de ese muro se hallarían pequeñas subestructuras ideadas para la

manutención de un jardín, tales como senderos empedrados y canales de irrigación. Presumiblemente, se trataría del muro que rodeaba al huerto del convento de "San Francisco", construido entre 1809 y 1818.
