## Arqueología Histórica en el Exconvento Franciscano de Tegucigalpa, Honduras

### Resumen

Este trabajo presenta los resultados obtenidos en las exploraciones arqueológicas realizadas en el exconvento Franciscano en Tegucigalpa, Honduras. En esta investigación se empleó la metodología de la perspectiva de la arqueología histórica, que permitió complementar una variedad de fuentes, históricas y gráficas que enriquecieron la evidencia arqueológica para tener una mejor comprensión del edificio, escenario de tantos acontecimientos culturales, sociales e históricos, haciendo de este uno de los edificios más icónicos del Centro Histórico de Tegucigalpa. Los objetivos eran identificar las etapas constructivas que pudo haber tenido el edificio, recolectar material cultural, gráfico y documental que aportaran mejor entendimiento sobre el inmueble, previo a su restauración.

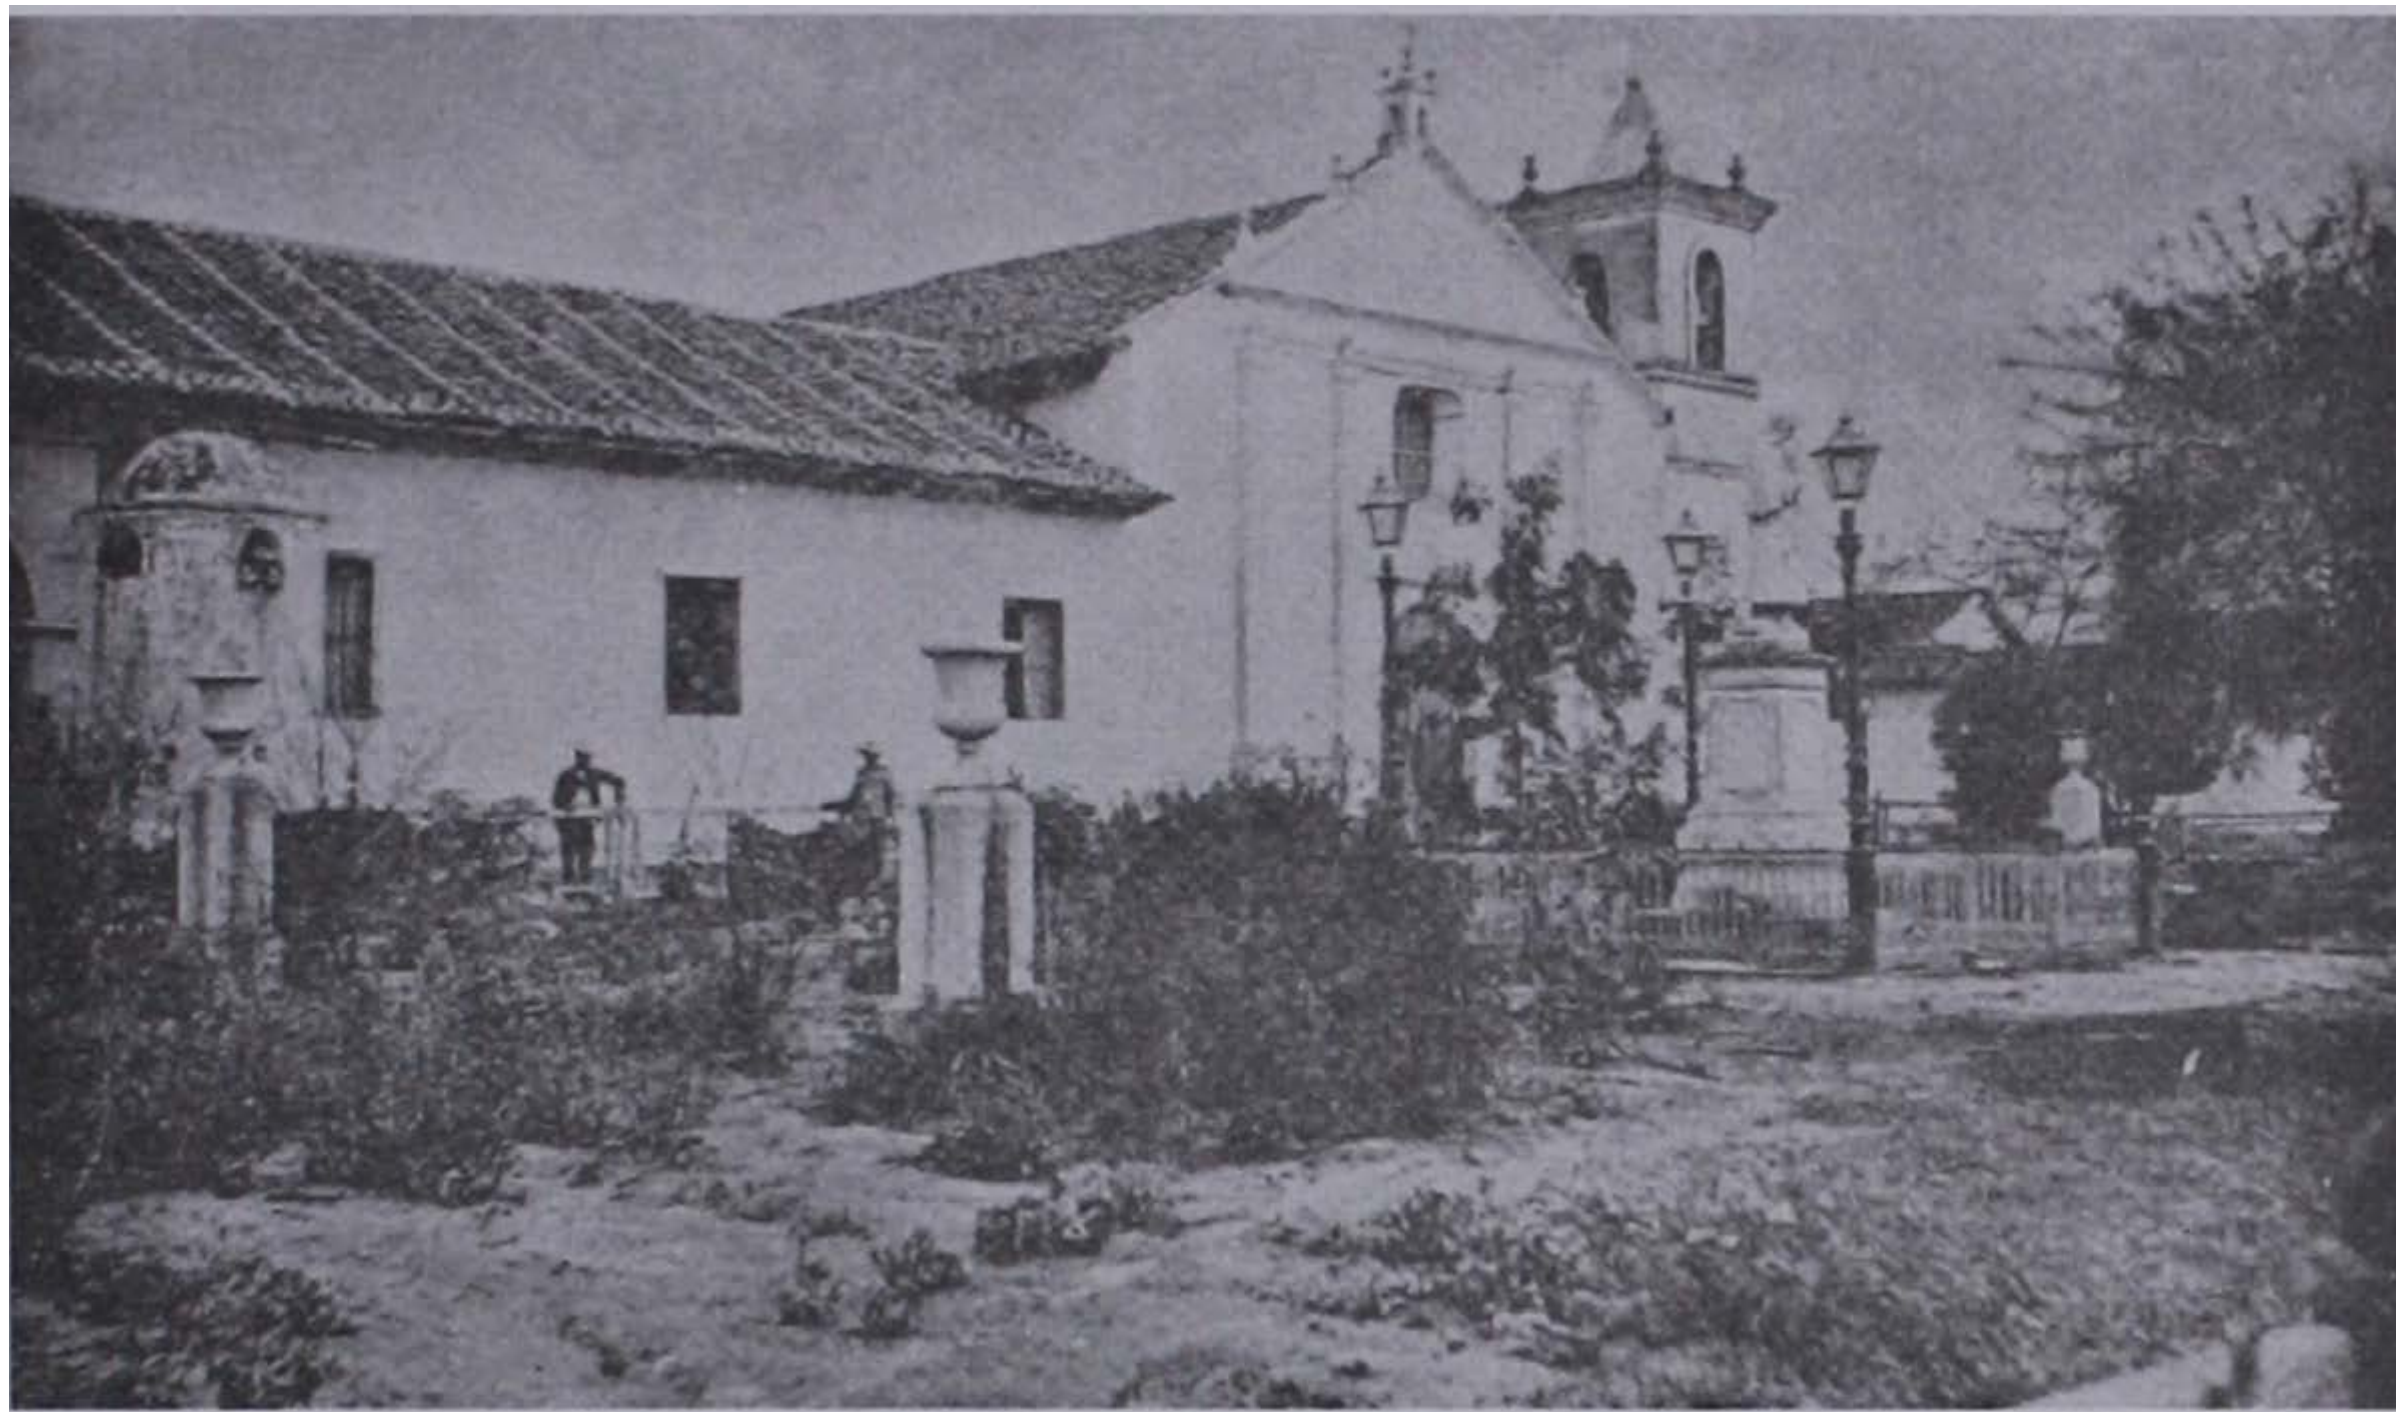
Imagen 1. Fachada del exconvento San Diego de Alcalá e iglesia San Francisco. C. 1882 (Mary Lester, "Un viaje por Honduras". EDUCA, San José, 1971).

En la imagen 1, se aprecia el inmueble después de la restauración, realizada en 1881, y que perduró así hasta la sublevación del General Longino Sánchez en 1890, comandante de armas de Tegucigalpa; quien se trasladó al cuartel San Francisco, donde tropas leales al gobierno lo atacan por siete días hasta darle captura (Castillo, 2007, p. 22).

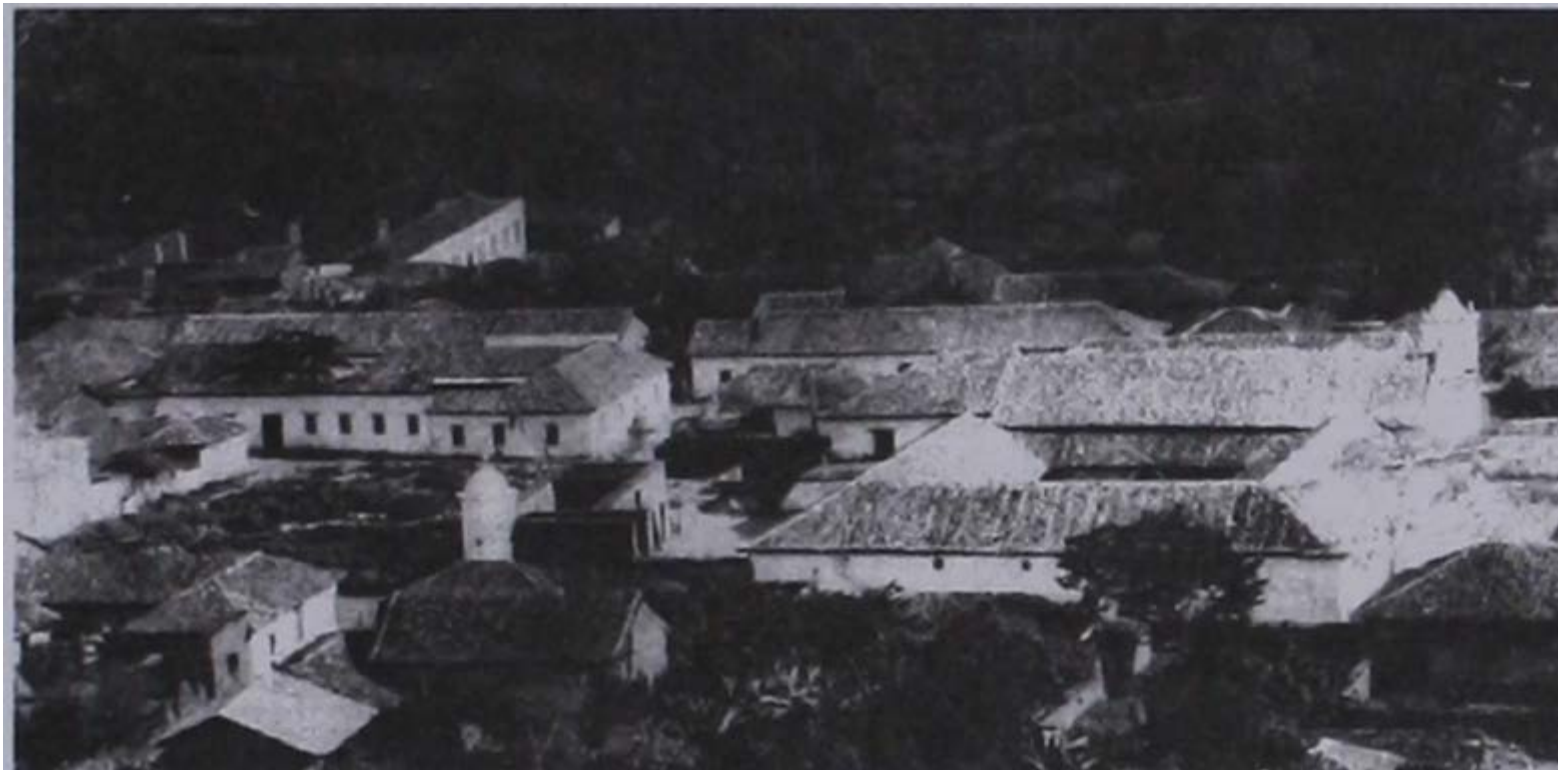
Imagen 4. Exconvento e Iglesia San Francisco, 1883. Vista hacia el sureste, obsérvese la construcción de la sección Este del Inmueble. (Fotografía del archivo de José Roberto Ramírez).

La imagen 4 muestra el momento en que se construye la sección *Este* del cuartel, misma que no fue construida calle de por medio, como se había especificado en el diario la Gaceta del 31 Diciembre de 1882 (La Gaceta 1882, en Anales del Archivo Nacional, 1968, p. 31). Es posible que esta construcción que se observa en el lado Este del edificio sea una construcción que realizaba el coronel Manuel Morey y que el gobierno considerara conveniente comprar “para aumentar las dependencias del Cuartel de San Francisco” (Documento, ANH, 1883).

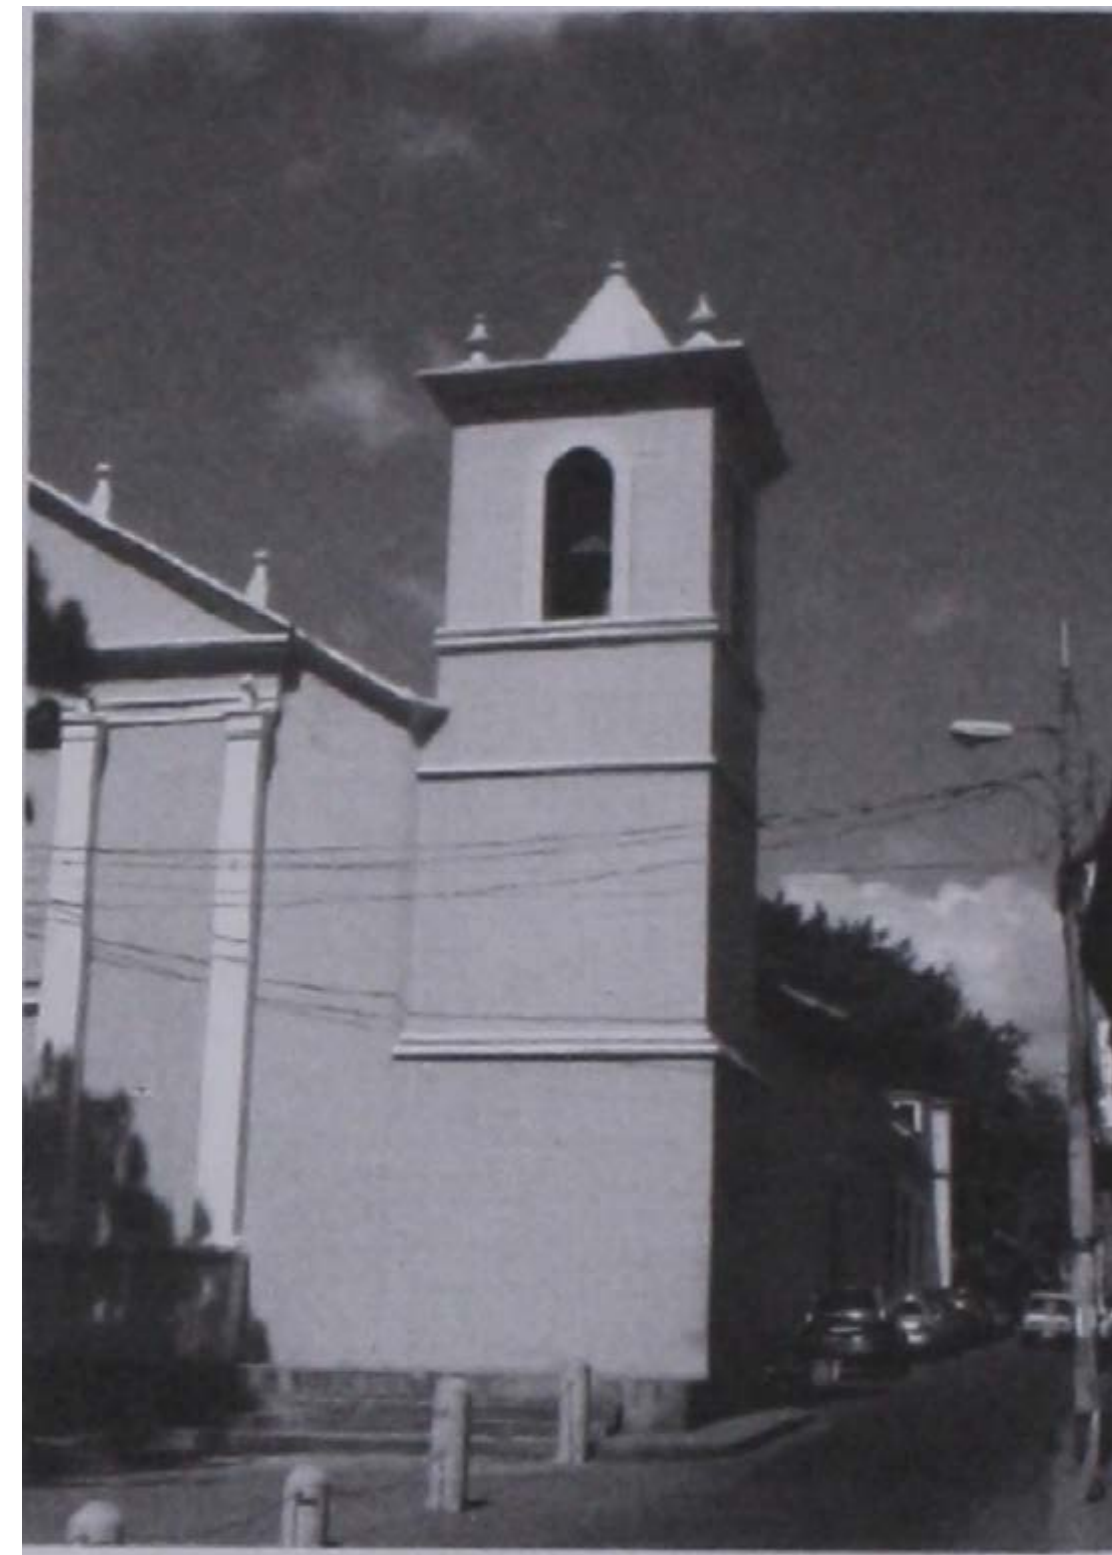
Imagen 10. Aspecto actual de la fachada de la Iglesia San Francisco, con torre reconstruida en 2005. (Foto José Roberto Ramírez).

Gracias a esta investigación se logró identificar las dimensiones exactas del cimiento de la torre original, de este modo, se pudo construir la nueva torre, misma que puede apreciarse en la actualidad. En los trabajos de excavación además se recolectó material óseo que probablemente sean restos de entierros u osarios que se realizaron en la zona cercana al atrio de la Iglesia San Francisco.

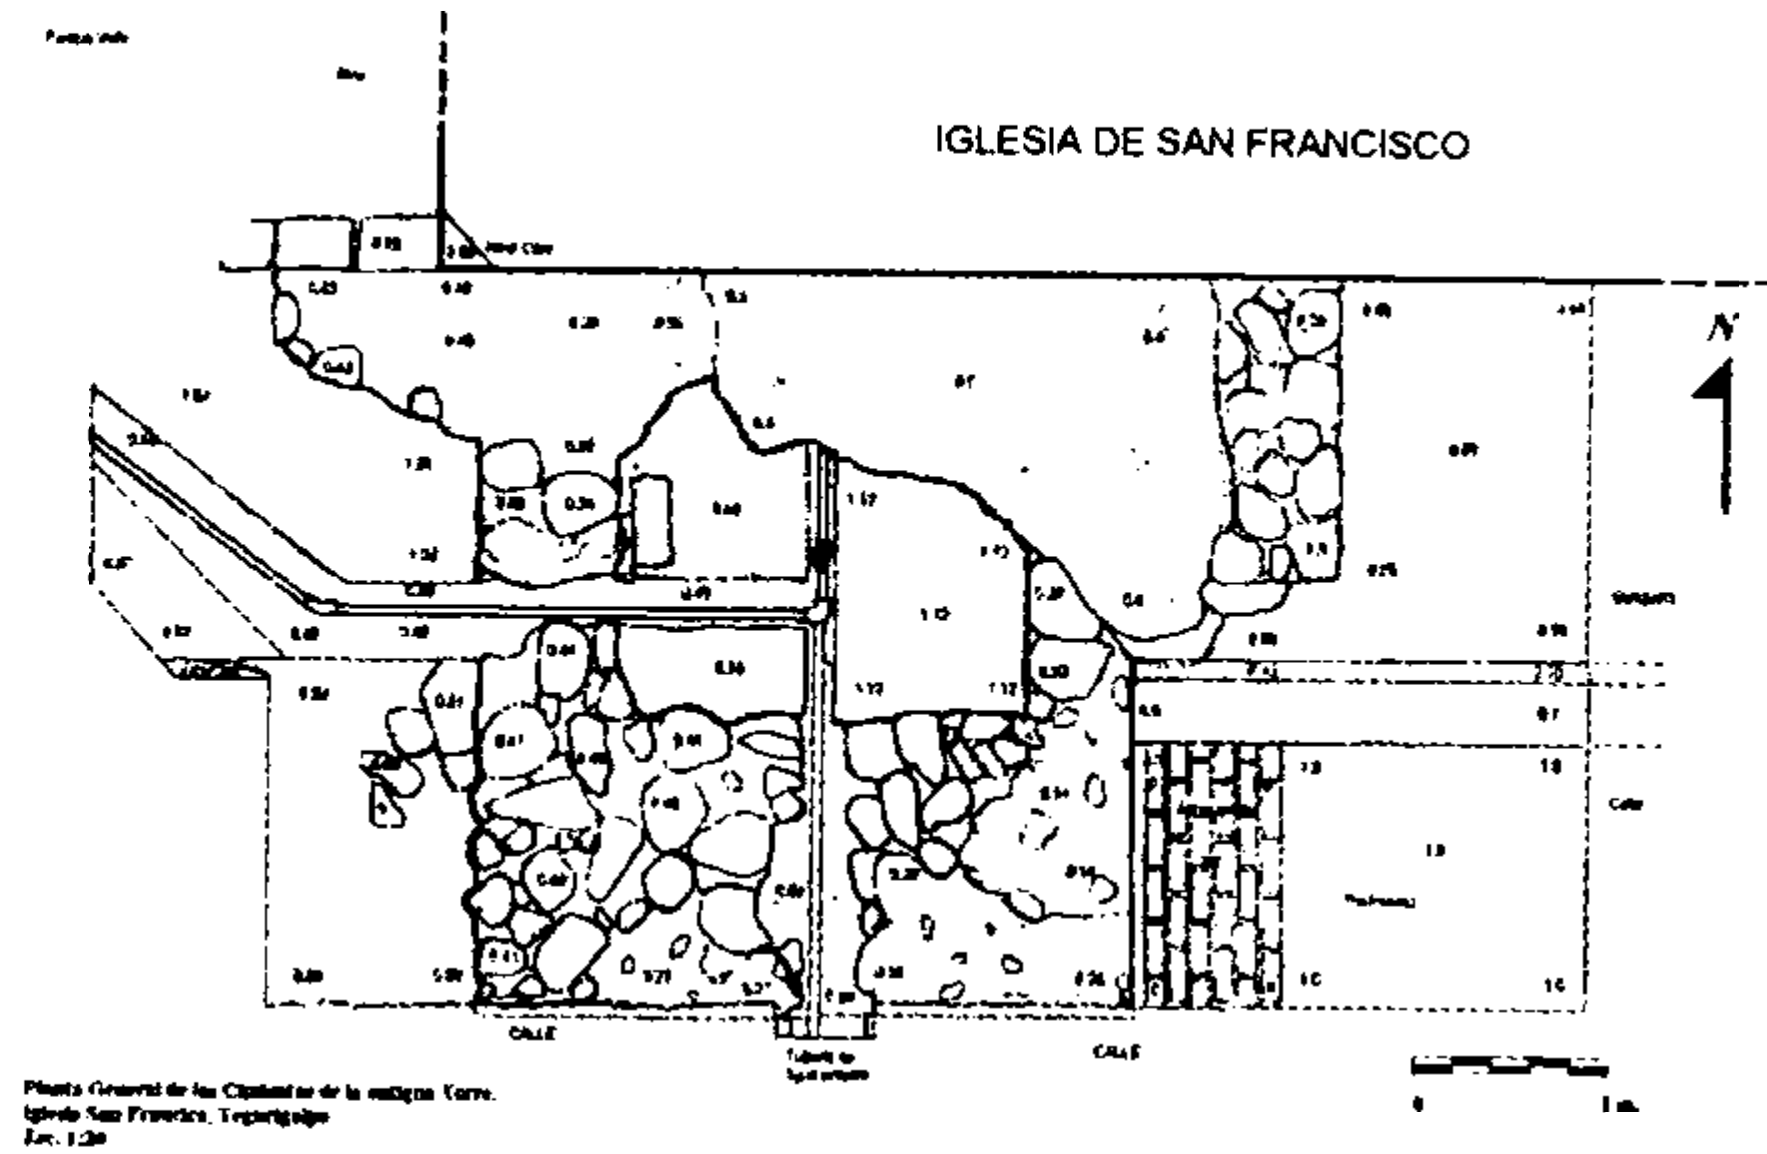
Imagen 11. Excavaciones del cimiento de la torre original. 2004. (Unidad de Arqueología IHAH. Foto de Oscar Neil Cruz).

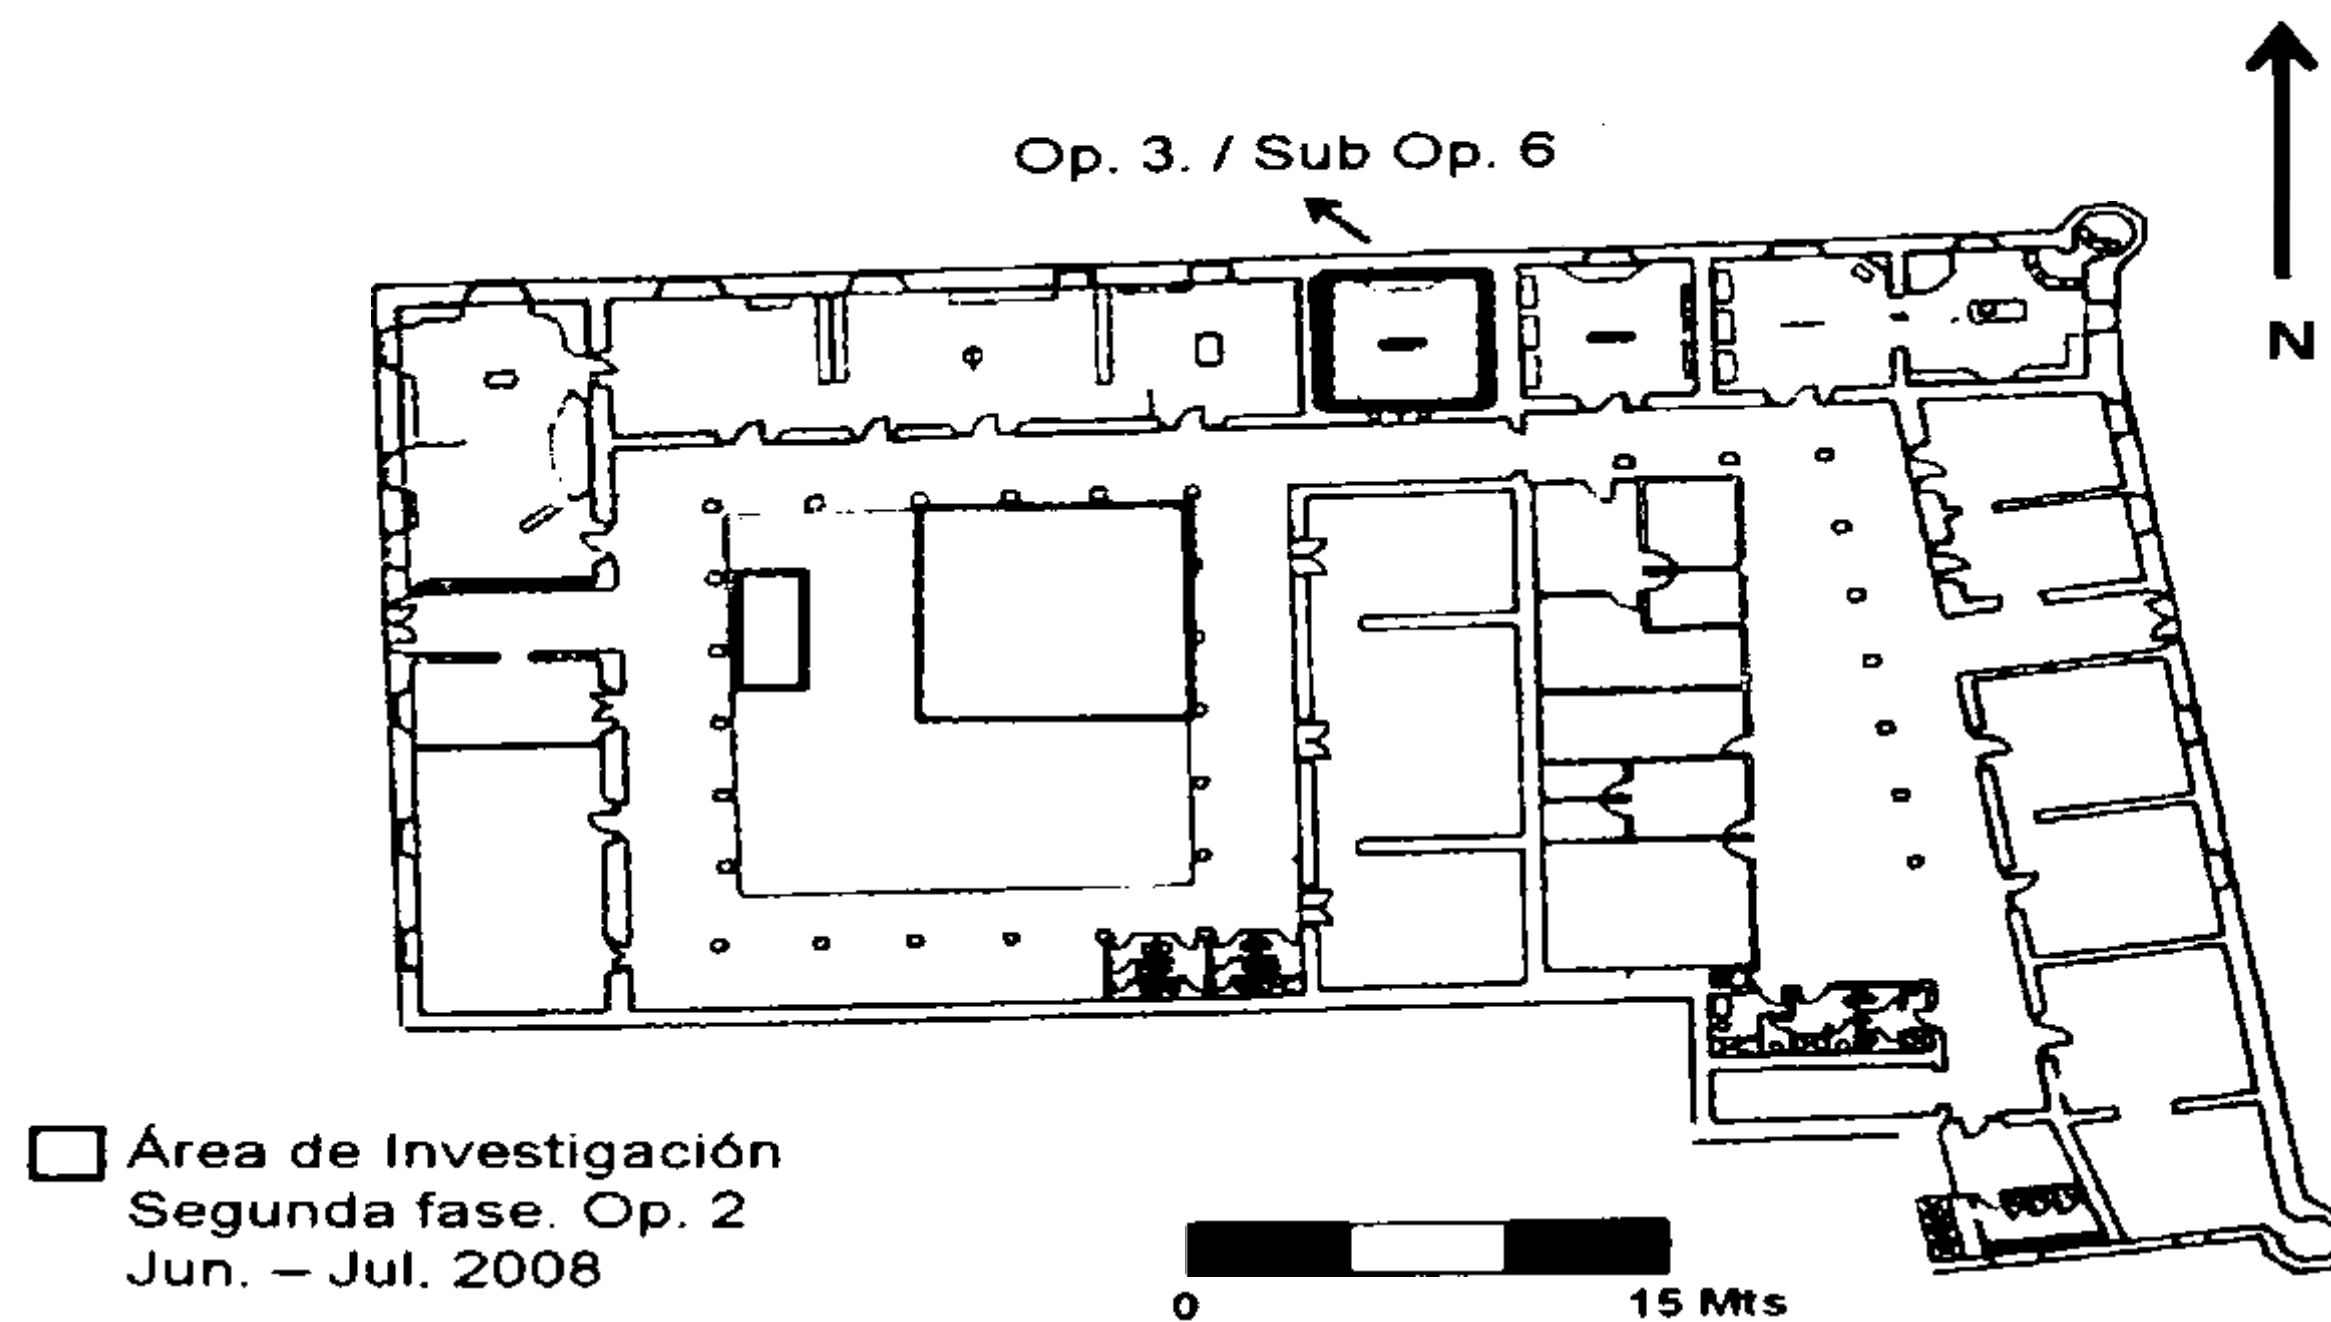
Imagen 13. Plano del Exconvento Franciscano, mostrando el área de la primera fase de excavación (Dibujo de José Roberto Ramírez Torres)

Los trabajos de excavación que se ejecutaron dentro del exconvento San Francisco, se realizaron a solicitud de las autoridades del Museo de Historia Militar, quienes actualmente ocupan dicho inmueble, con la intención de realizar una restauración total del inmueble. En ese sentido, la Primera Fase de Investigación arqueológica se concentró en excavar una sección de 17 x 4 m del lado sur del patio central. En esta área se logró identificar diferentes letrinas y sus sistemas de cañería y drenajes, los cuales fueron contruidos de diferentes materiales (piedra labrada, concreto, PVC), así como en diferentes períodos y momentos de ocupación del inmueble. Este hallazgo permitió confirmar que esta área fue siempre -por lo menos desde mediados o finales del siglo XIX-, un área en donde se construyeron sistemas de captación de agua, por ejemplo pilas; fue y continua siendo un área donde se colocaron letrinas en los inicios del siglo XX y baños sanitarios en la actualidad, inclusive posterior a la restauración.

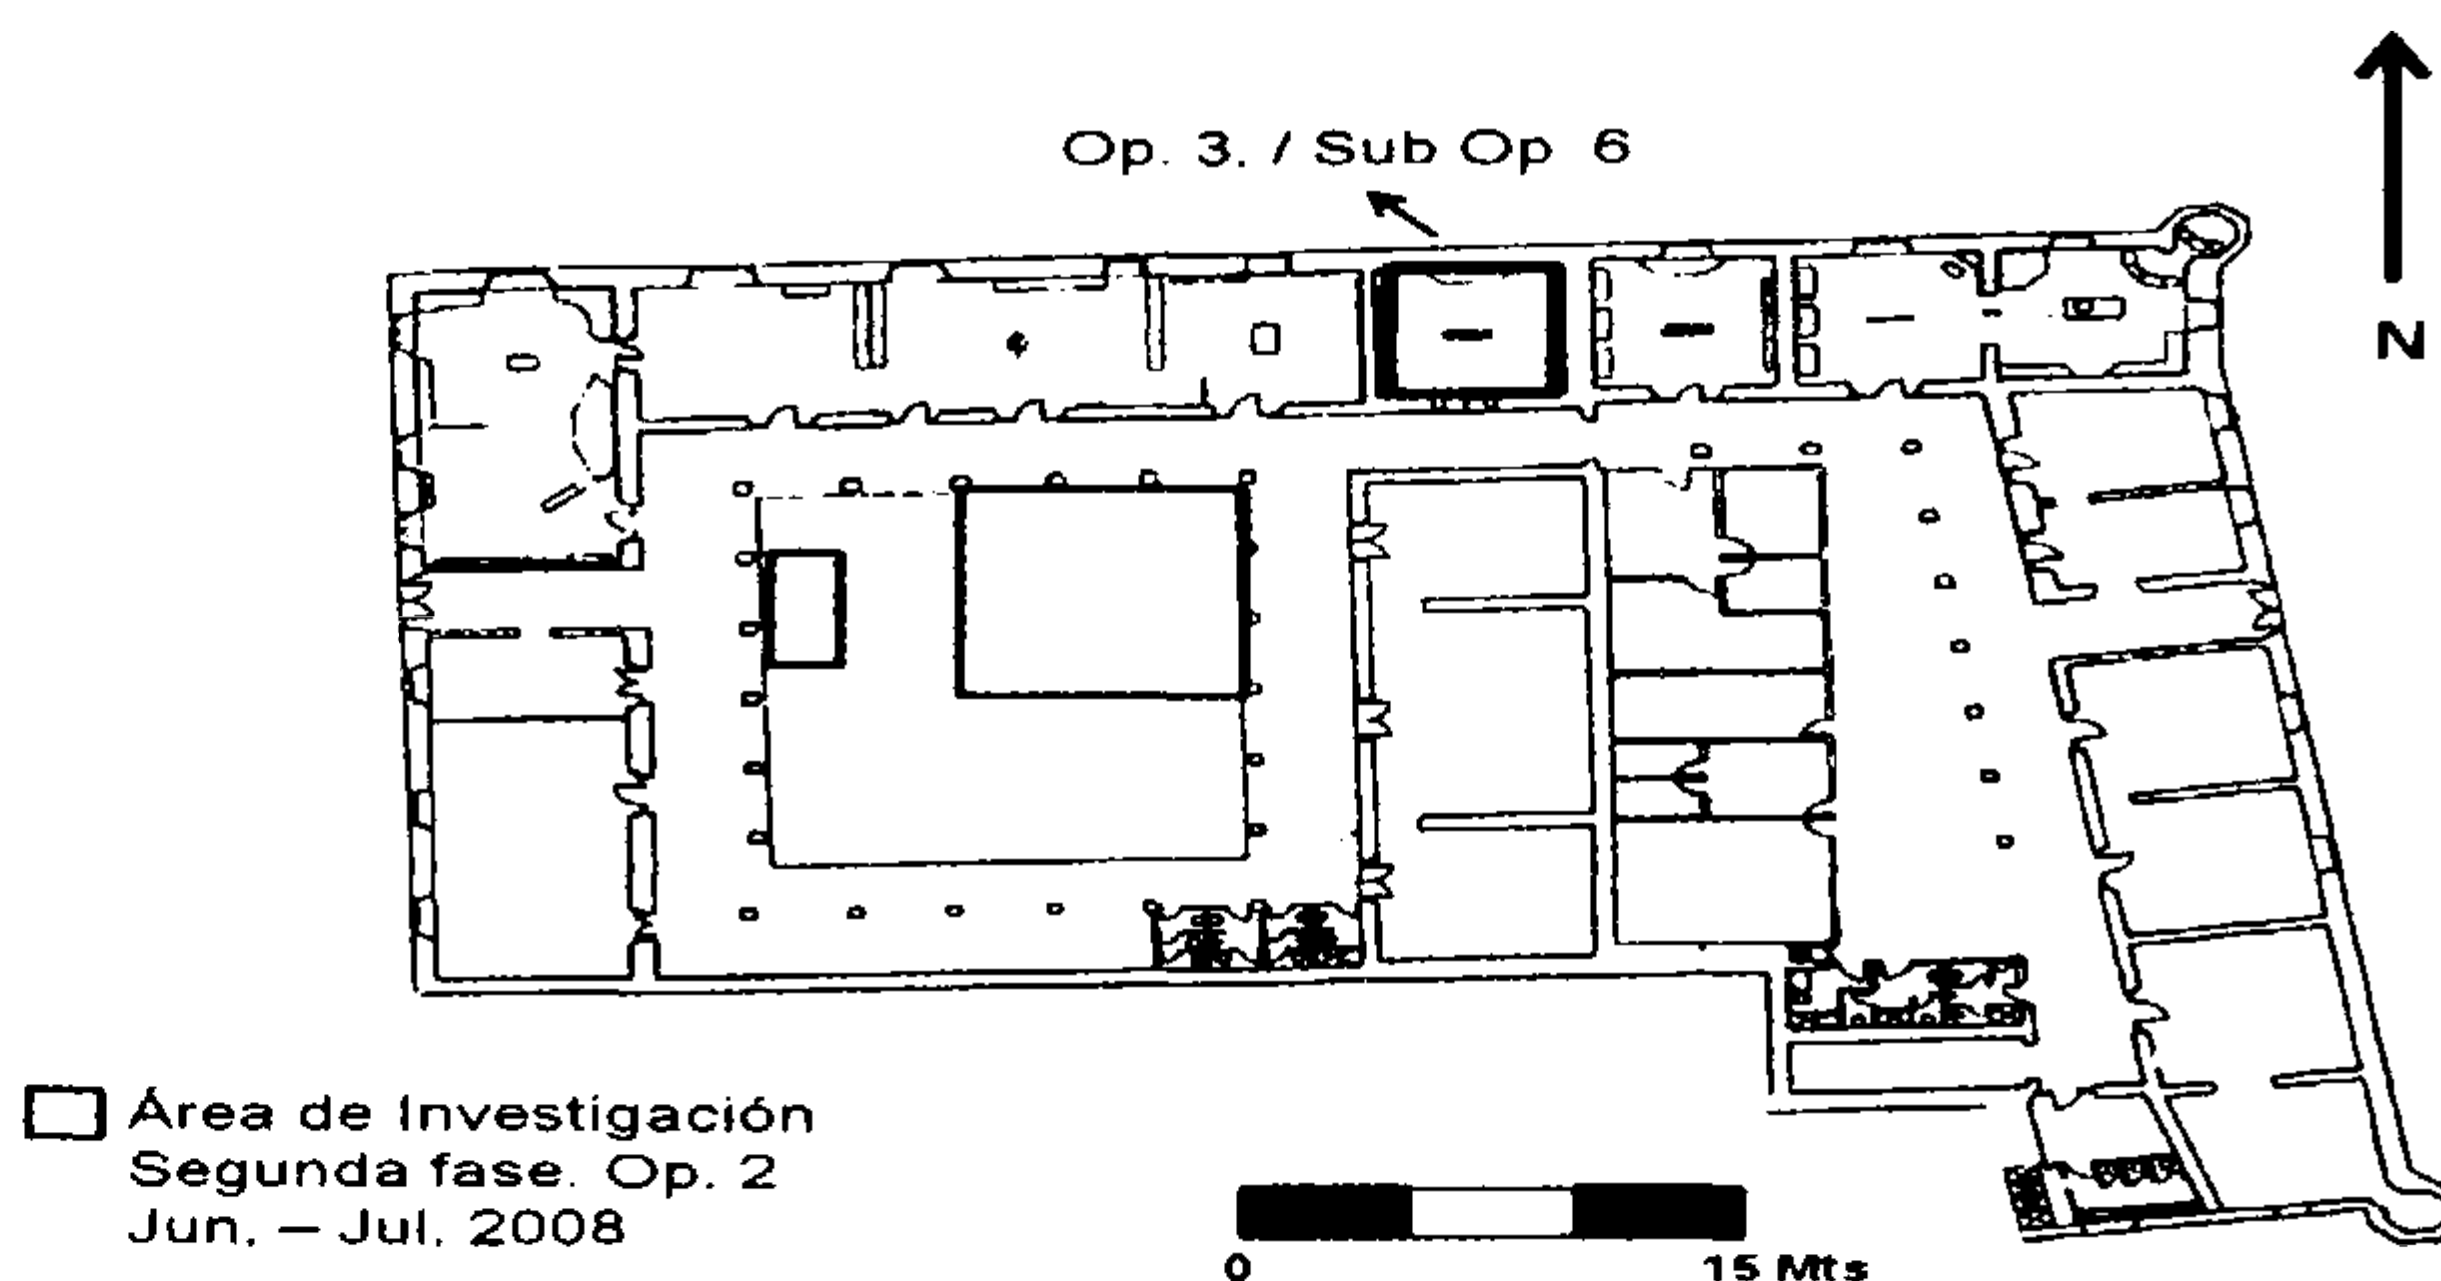
Imagen 15: Plano del Exconvento Franciscano mostrando las áreas de excavación de la Segunda Fase de investigación. (Dibujo de José Roberto Ramírez Torres)

En la Segunda Fase de excavación los trabajos se concentraron en la sección central y noreste del patio central del exconvento. A esta área se le denominó como Operación 2.

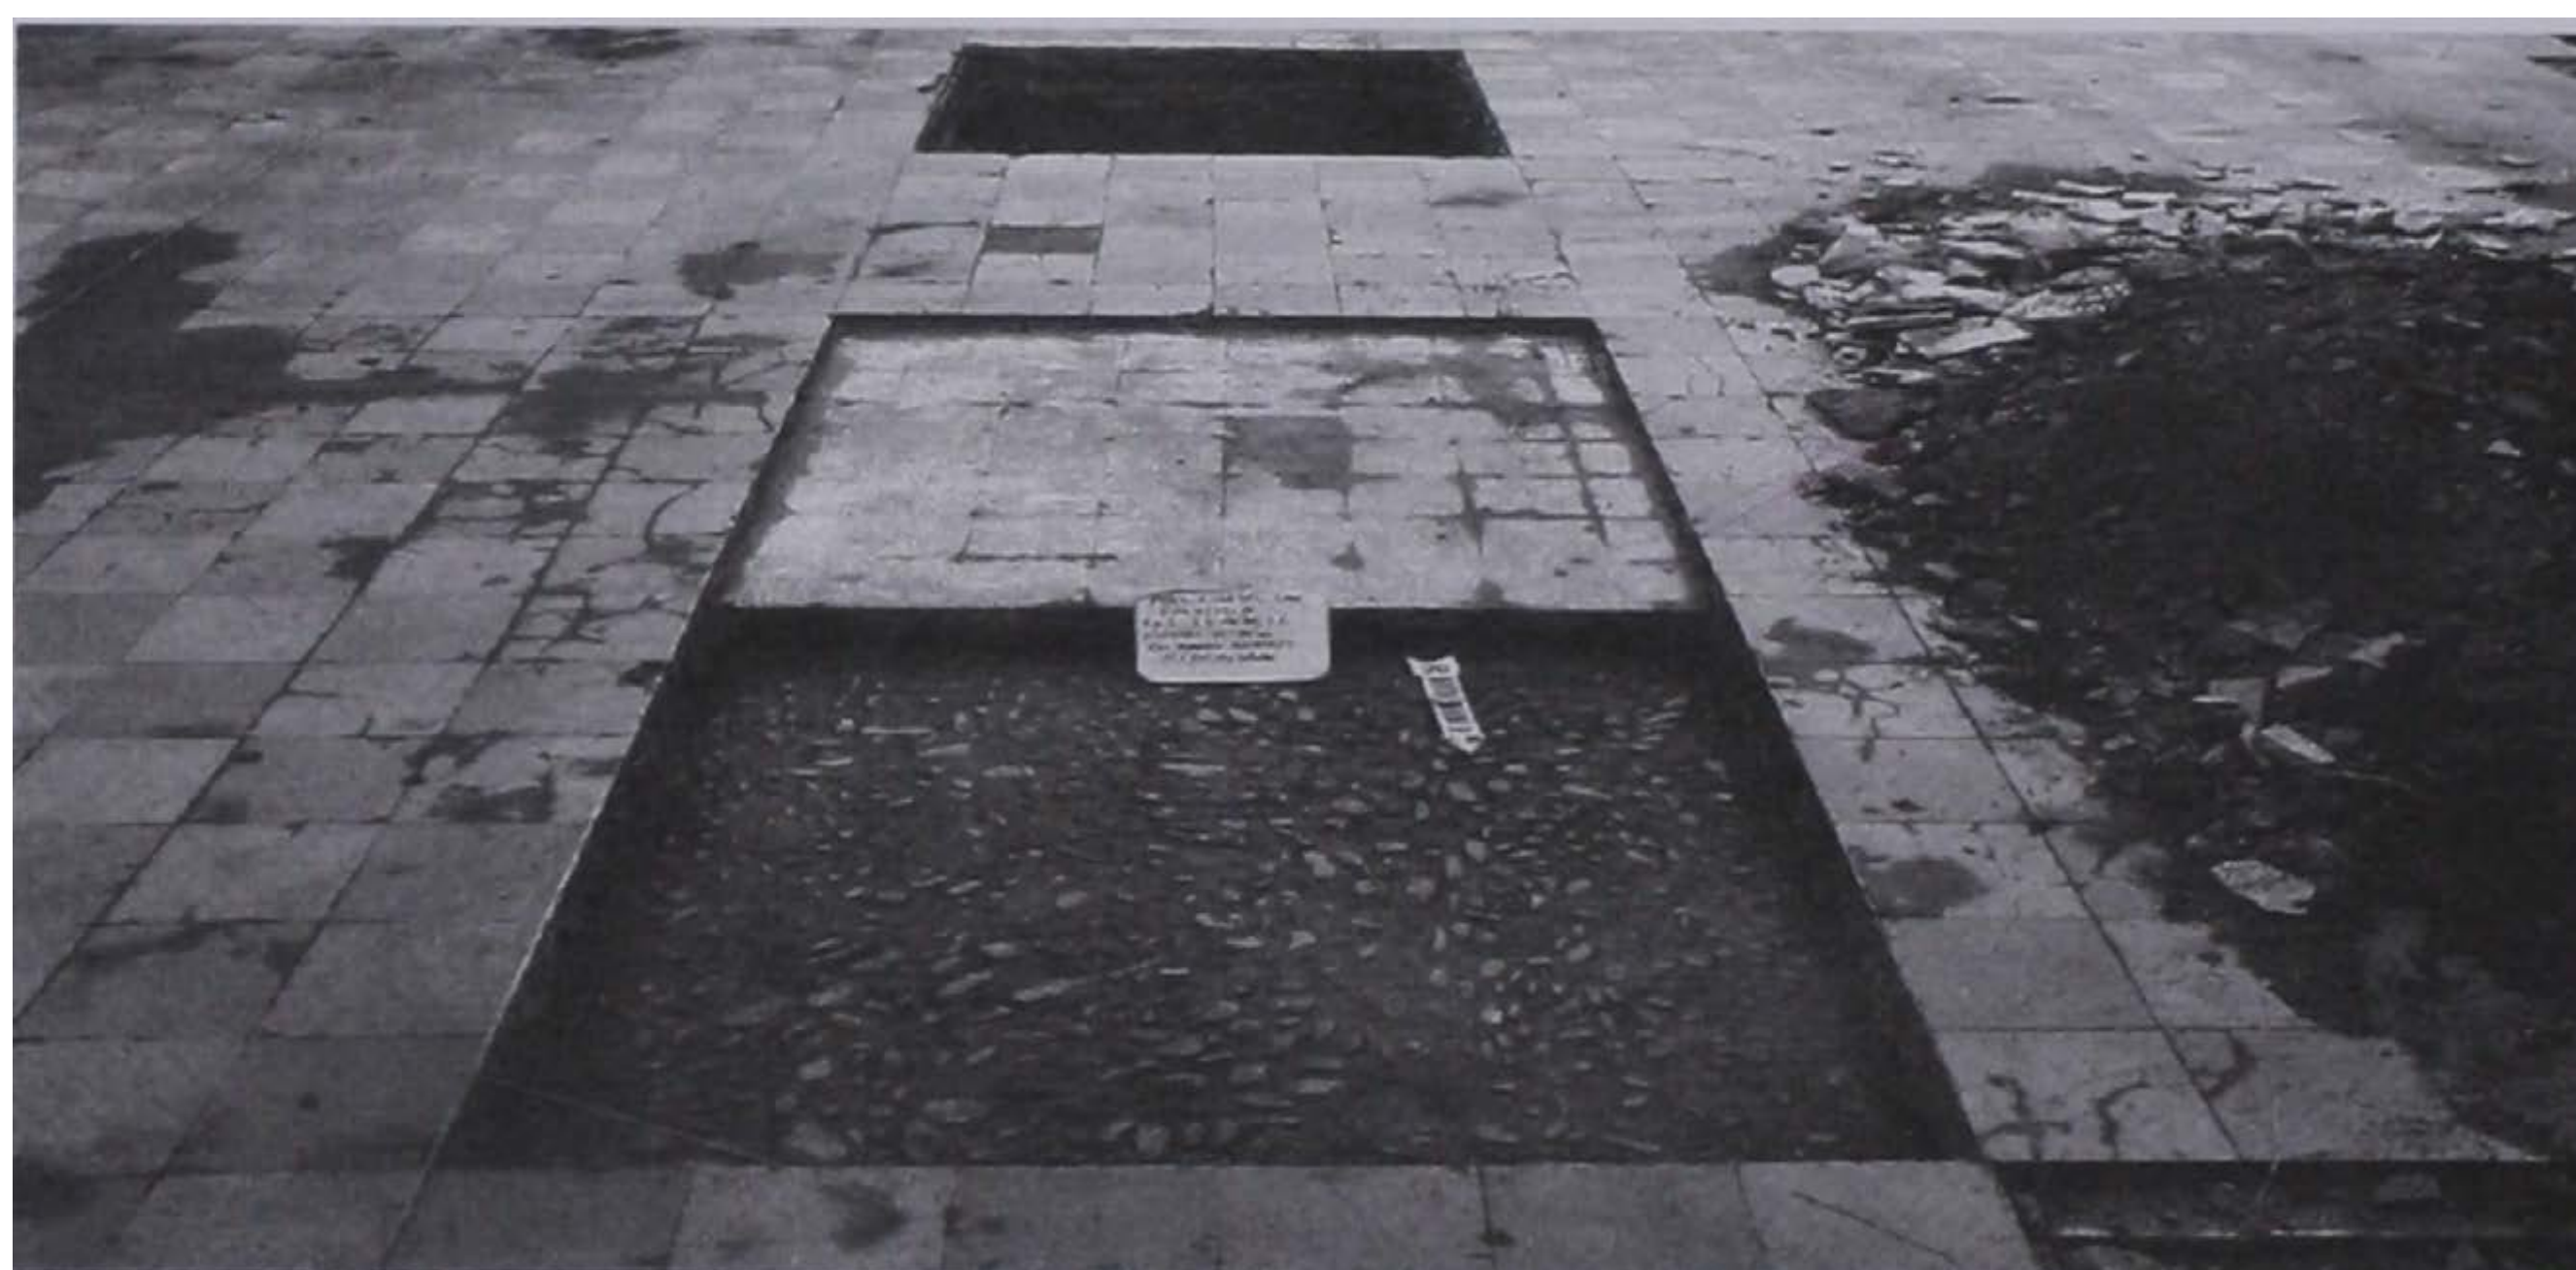
Imagen 16: Fotografía que muestra los tres niveles de piso del patio central del exconvento Franciscano, previo a su restauración. Julio 2008. (Foto de José Roberto Ramírez Torres, IHAH)

Las excavaciones en el área del patio central (Operación 2) permitieron identificar tres diferentes niveles de piso. El primer nivel de piso identificado en el área del patio era el que hasta ese momento funcionaba como superficie actual del mismo y que consistía en ladrillos mosaicos de 0.25 x 0.25 m cada uno, de color rojo y gris. Estos mismos ladrillos mosaicos también fueron colocados en los pasillos del exconvento, al parecer la intención fue darle uniformidad al diseño del patio como a los pasillos. Probablemente estos ladrillos mosaicos fueron colocados en mejoras que se realizaron en el inmueble anterior a los años de 1950. El segundo nivel de piso que se identificó, fue probablemente construido en la época del gobierno de Tiburcio Carías Andino (1933 – 1948), este piso era de ladrillos mosaico, de 0.20 x 0.20 m cada uno, de color gris, con motivos espirales en los extremos. Se identificaron otros ladrillos mosaicos con las mismas dimensiones en otras áreas del inmueble, pero de diferente color, teniendo la inscripción “ADMÓN CARÍAS”. Elemento que nos permite asumir que este piso de ladrillo mosaico fue colocado en tiempos de Carías.

El tercer nivel de piso identificado fue construido con piedra de canto rodado de pequeño tamaño, que muy probablemente haya sido construido entre el segundo y tercer cuarto del siglo XIX. Debajo del nivel de ese piso no se detectó ningún otro elemento constructivo. Se recuperó una botella de vidrio completa por debajo del nivel de piedra de canto rodado, lo que puede indicar que el momento de construcción de este piso de canto rodado haya sido en tercer cuarto del siglo XIX, ya que este tipo de envases de vidrio fueron creados a mediados del siglo XIX.

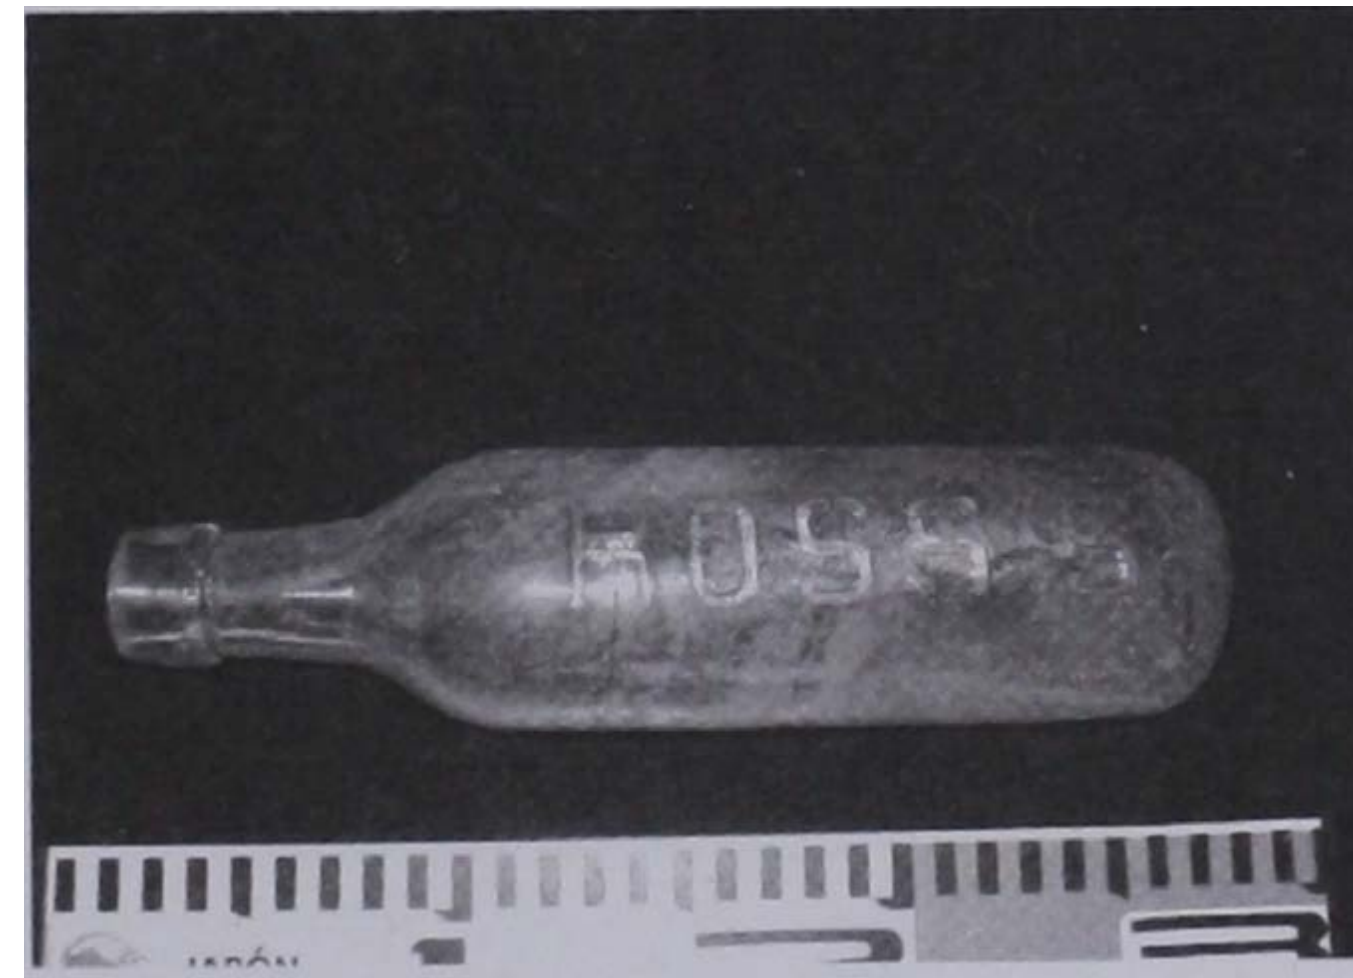
Imagen 18: Botella Ross Belfast. del S. XIX recuperada durante las excavaciones del patio central. (Foto de José Roberto Ramírez Torres).

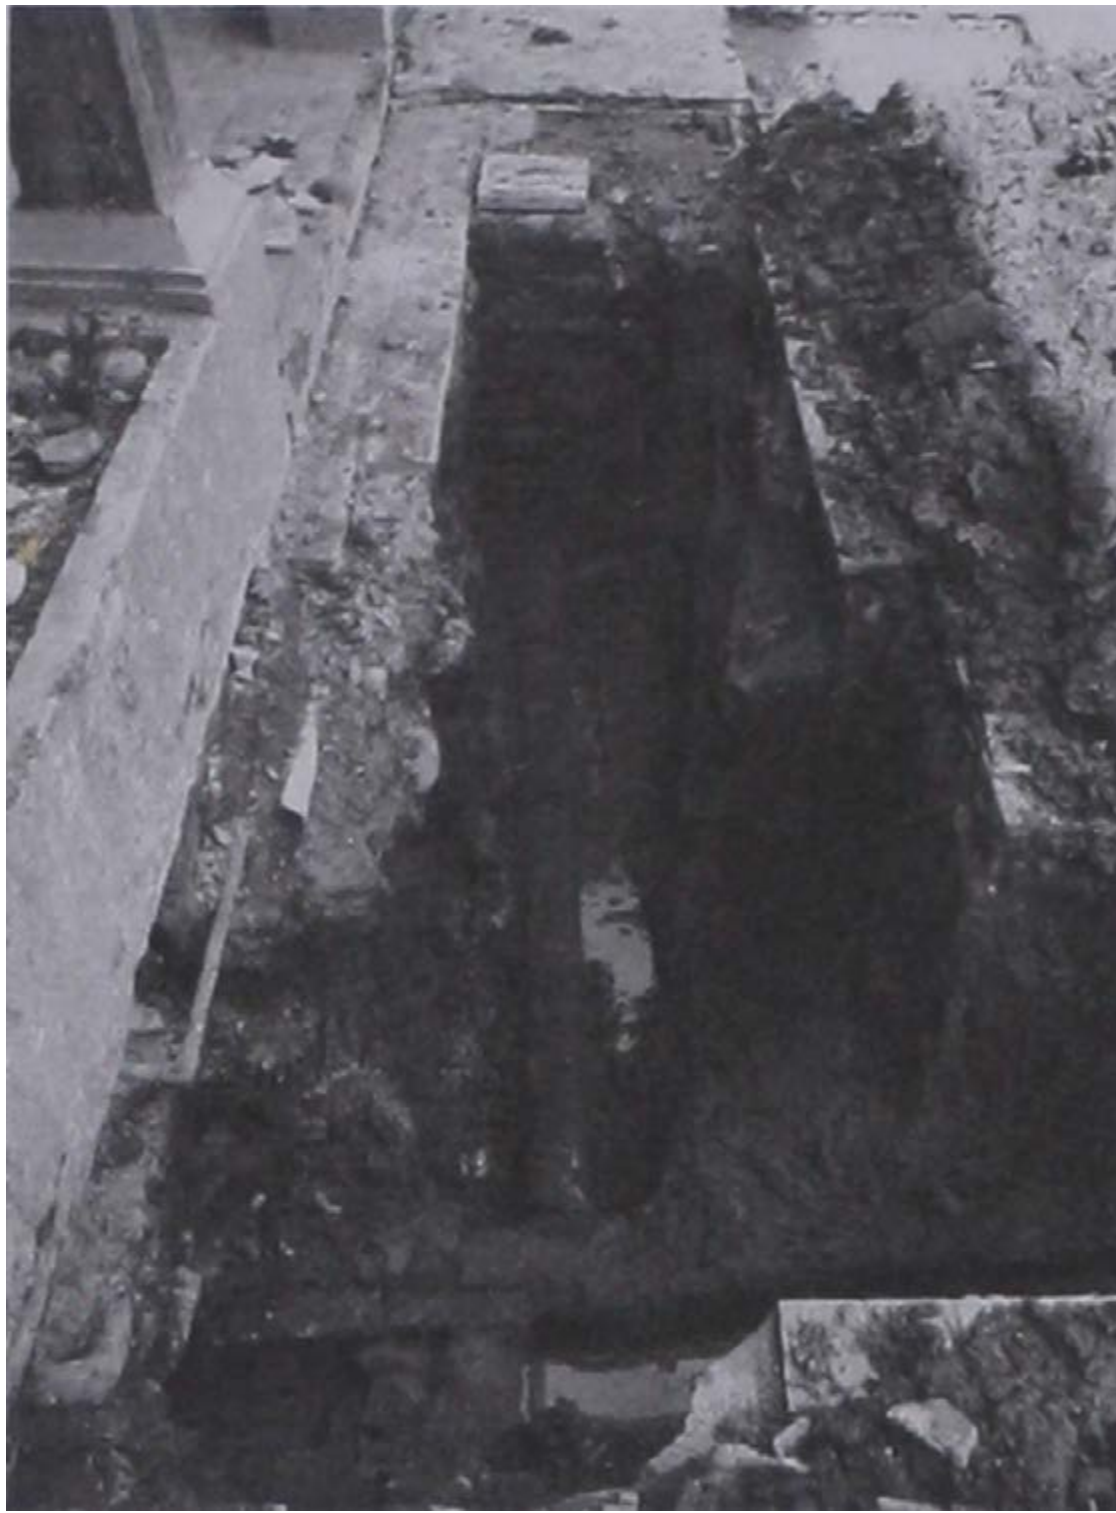
Imagen 19. Proceso de limpieza de calabozo. julio 2008.  
(Foto José Roberto Ramírez Torres).

En la Operación 3, se excavó lo que se denominó Sub Op. 6 ó cuarto número 6, ya que las autoridades militares sospechaban que era en este lugar donde existía un calabozo o cuarto subterráneo. Se logró efectivamente, identificar que existía un cuarto subterráneo, tras romper la losa de cemento en la esquina noreste del piso. Este sótano estaba parcialmente lleno en el lado sur de diferentes desechos, tierra, plásticos, metales, vidrio, pedazos de teja, restos óseos y proyectiles de fusil de los cuales muchos estaban pegados a repello de cal y arena, esto puede indicar que posiblemente hayan sido extraídos de las paredes y al momento de restaurarlo simplemente los depositaron ahí.

Se identificó el sótano o calabozo del cual se hacía mención en diferentes fuentes escritas. Además, su localización nos aporta otros datos, por un lado podemos notar que fue originalmente construido ahí porque ese era el extremo del inmueble, la esquina noreste y por lo tanto si ocurría un accidente habría menos probabilidades de daños del inmueble.
