## Arqueología Histórica en el Exconvento Franciscano de Tegucigalpa, Honduras

### Resumen

Este trabajo presenta los resultados obtenidos en las exploraciones arqueológicas realizadas en el exconvento Franciscano en Tegucigalpa, Honduras. En esta investigación se empleó la metodología de la perspectiva de la arqueología histórica, que permitió complementar una variedad de fuentes, históricas y gráficas que enriquecieron la evidencia arqueológica para tener una mejor comprensión del edificio, escenario de tantos acontecimientos culturales, sociales e históricos, haciendo de este uno de los edificios más icónicos del Centro Histórico de Tegucigalpa. Los objetivos eran identificar las etapas constructivas que pudo haber tenido el edificio, recolectar material cultural, gráfico y documental que aportaran mejor entendimiento sobre el inmueble, previo a su restauración.

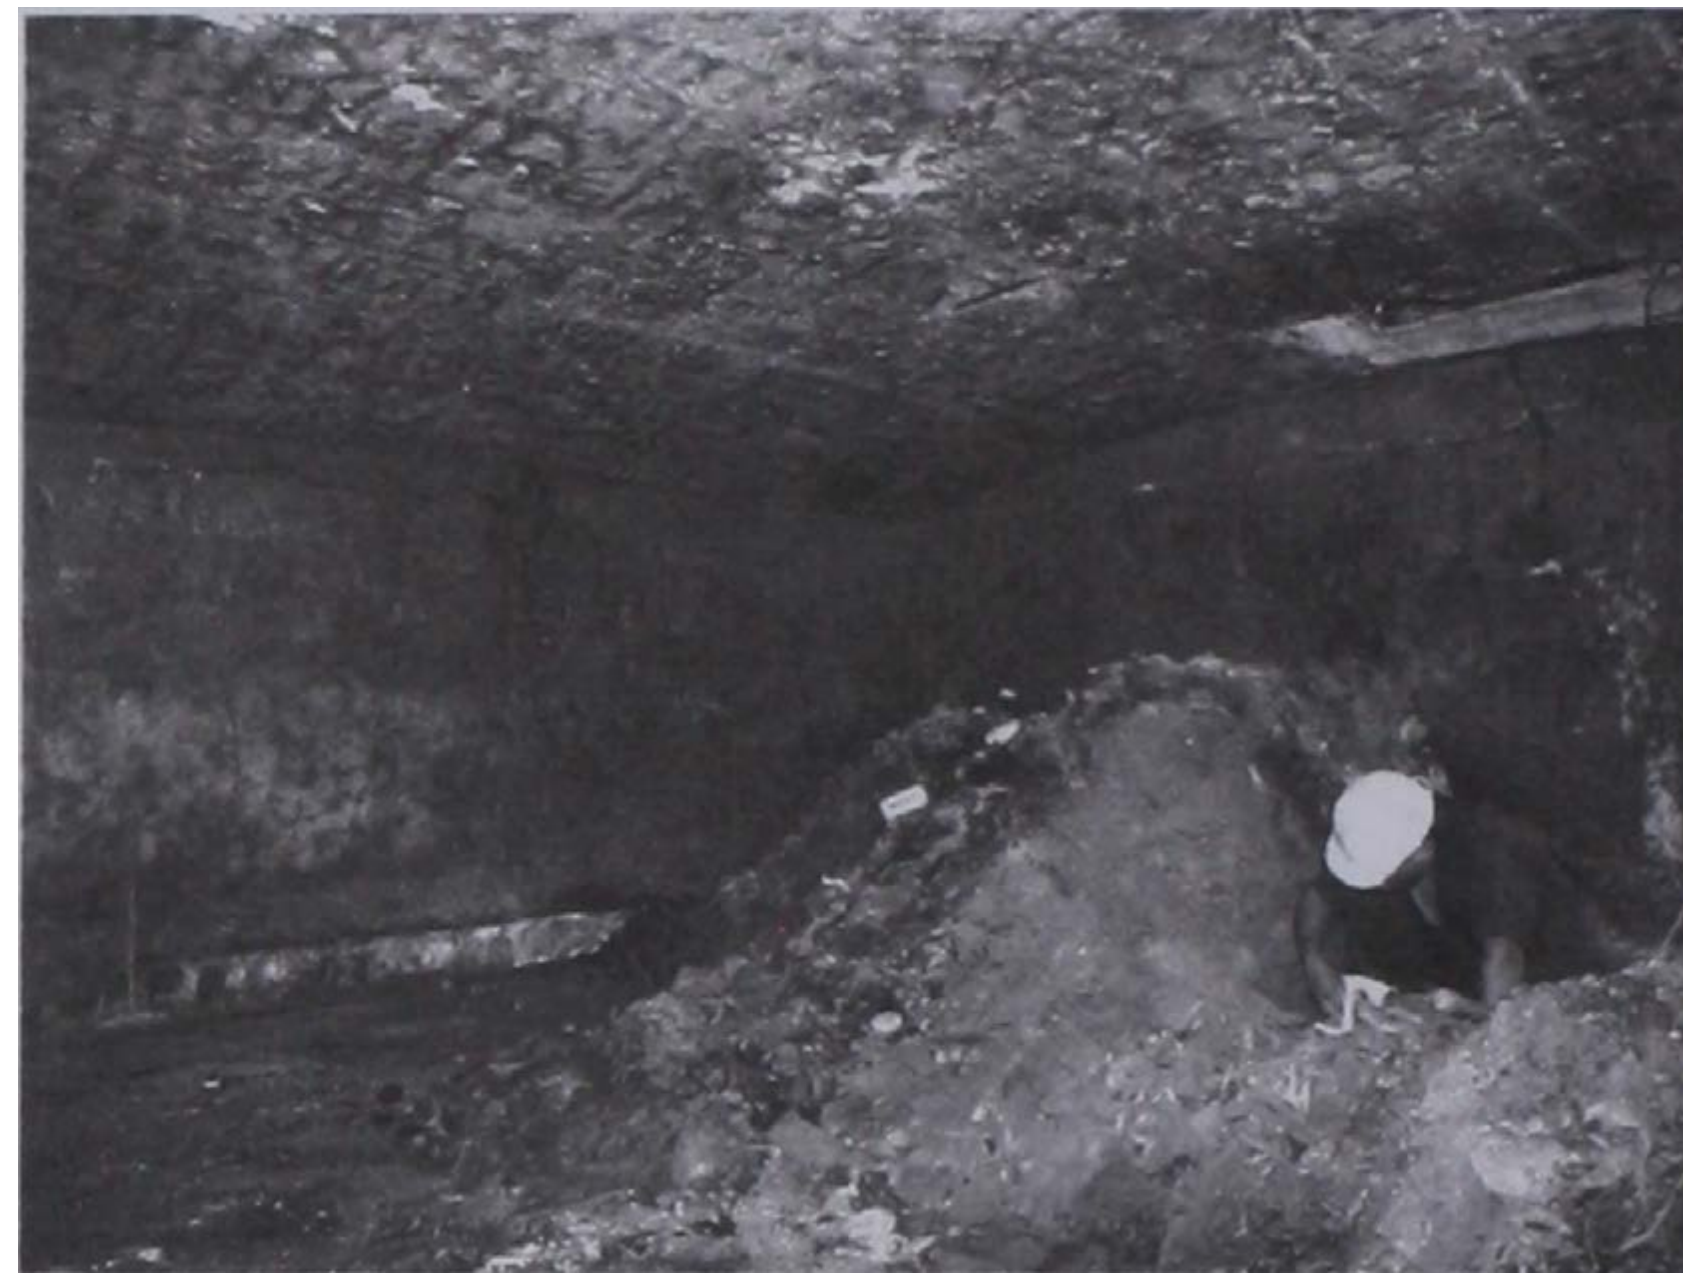
Imagen 20. Caja de registro de ladrillo y tubería de concreto de los años 40 y la parte baja drenaje de piedra labrada de finales del S. XIX.  
(foto de José Roberto Ramírez Torres, IHAH).

Otro de los rasgos identificado en el área del patio central fue una sección de una cañería, de piedra labrada de cantera, cuyo rasgo fue identificado en la primera fase de investigaciones. Esta cañería de piedra tallada que posteriormente fue expuesta por miembros encargados de la restauración del inmueble, tenía una dirección de norte a sur y su inclinación descendía mientras se extendía hacia el norte.

El exponer la cañería en el patio central permitió identificar que por debajo del nivel de piso de piedra de canto rodado, no existía ningún rasgo constructivo, por lo que se puede deducir que probablemente antes de ese piso de canto rodado el terreno natural pudo haber funcionado como un piso como tal. Otro elemento arquitectónico identificado en el área central del patio, en su parte norte, fue una sección de cañería de concreto y una caja de registro hecha de ladrillo, esta sección de cañería se conecta con la cañería de piedra labrada que se identificó en el extremo sur del patio central en la primera fase. Es muy probable que esta cañería haya sido colocada en la época del gobierno de Carías Andino (1933-1948), ya que durante su administración previo a la pavimentación con piedra labrada, se colocó sistema de alcantarillado usando entre estos cañería de concreto.

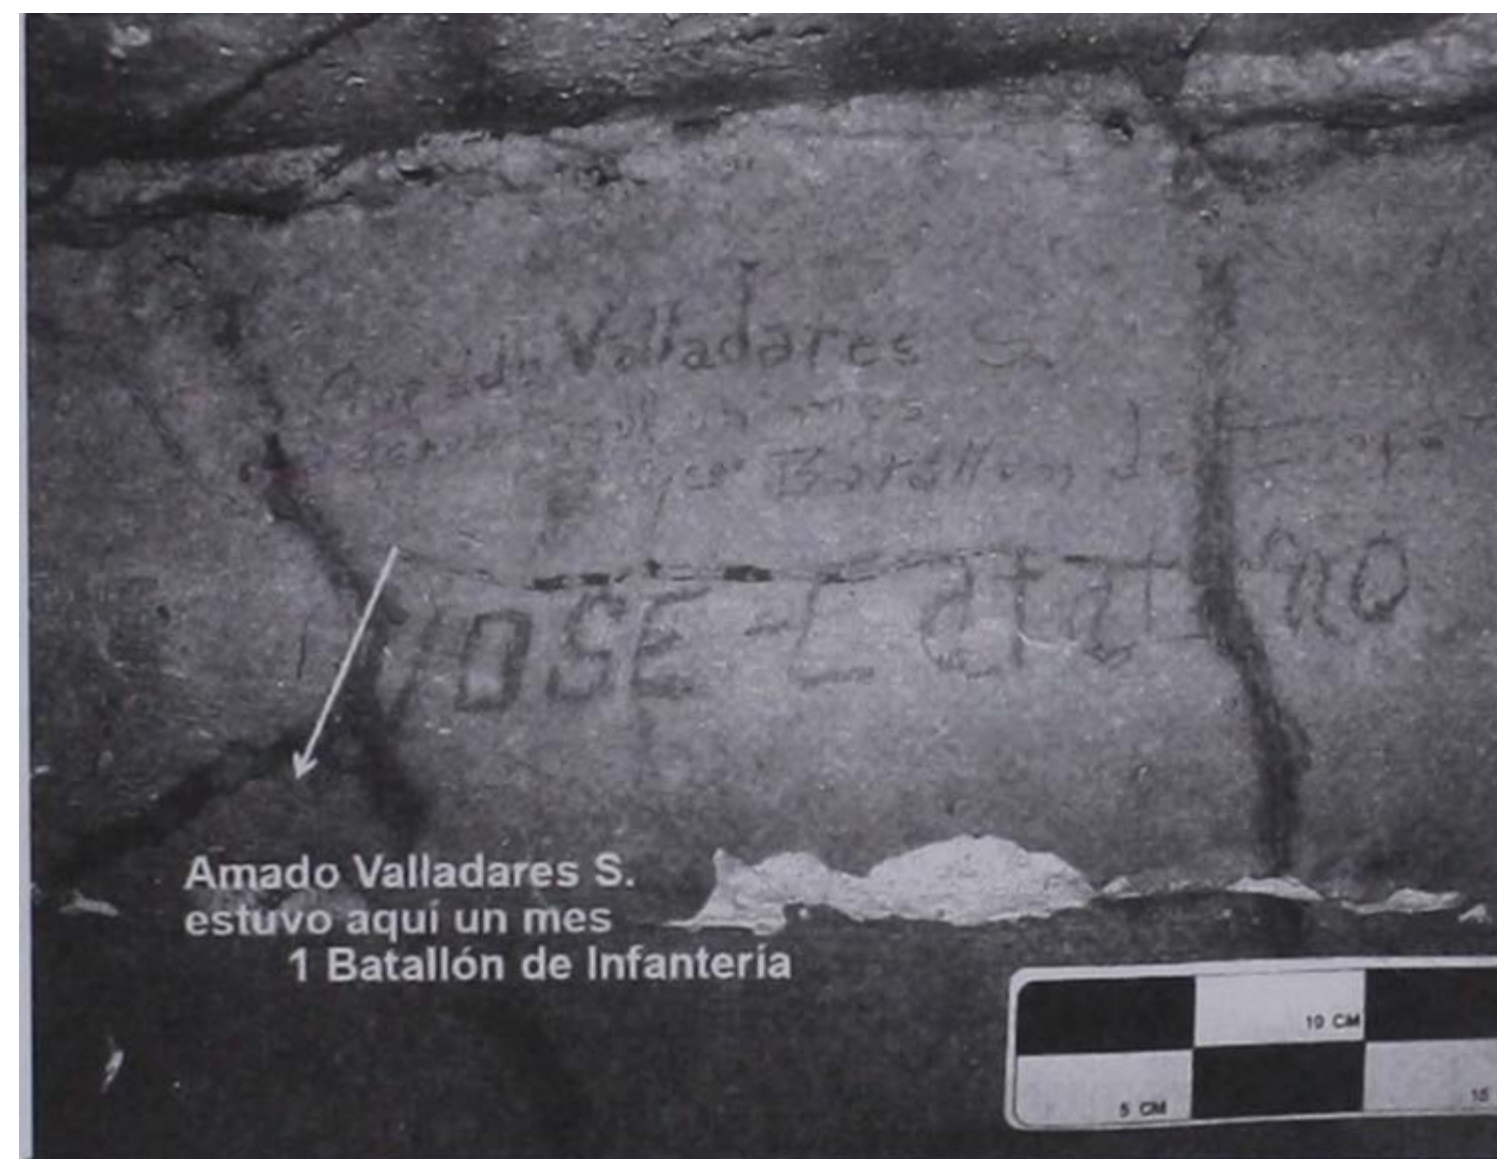
Imagen 21. Graffiti dentro del calabozo, pared sur.  
(Foto de José Roberto Ramírez Torres)

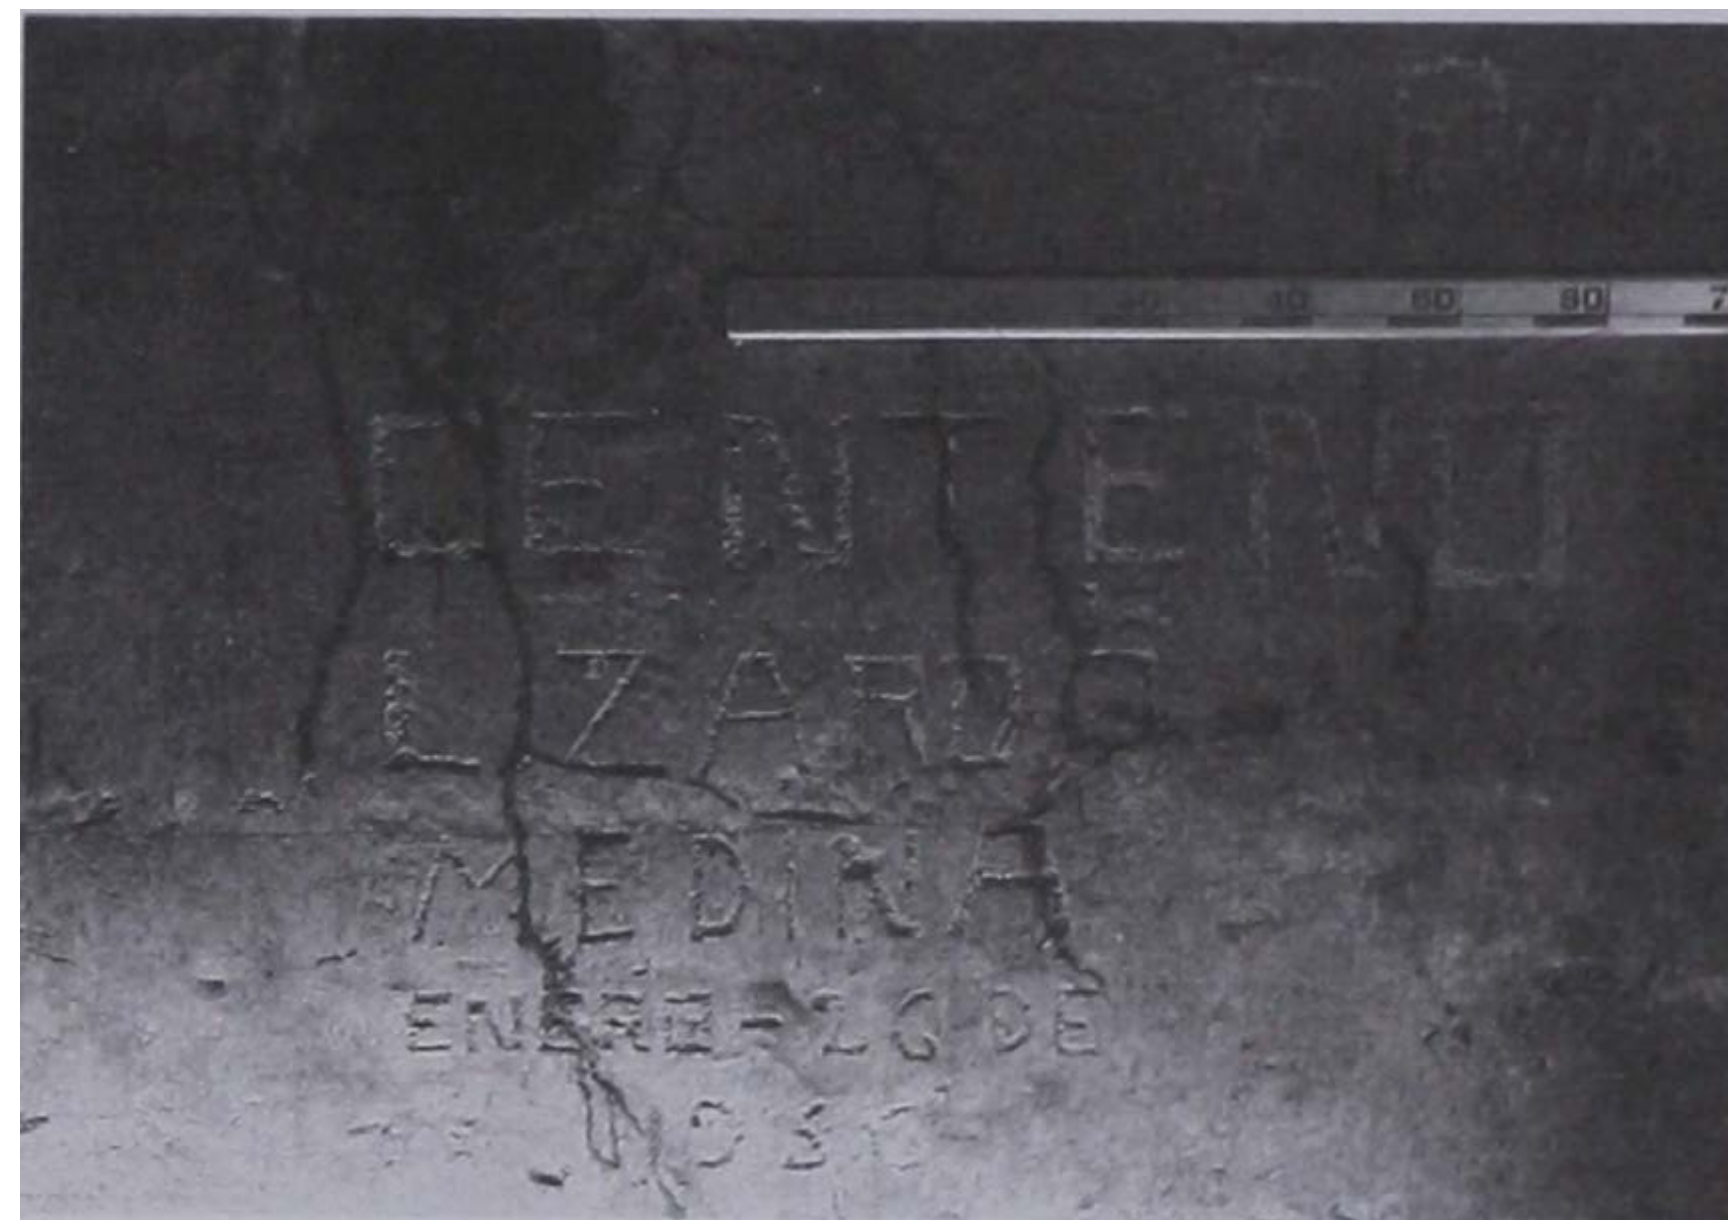
Imagen 22. Graffitis dentro del calabozo y respiradero de la pared Este. Julio 2008.  
(foto José Roberto Ramírez Torres).

Concluida la limpieza del pozo, procedimos a registrarlo con dibujos a escala y fotográficamente, el pozo tiene una longitud de 5.14m de norte a sur y 4.82m de este a oeste, posee 2 respiraderos, uno en la pared este y otro en la pared oeste, cada uno de forma rectangular de 18x14cms. Las paredes están hechas de ladrillo y piedra de cantera, repelladas con cal y arena; el techo es de forma cóncava, construido de cemento con varilla; desde la superficie del calabozo hasta el techo tiene una altura en su punto más alto de 2.12m. El techo original del calabozo originalmente se construyó de otro material y posteriormente fue construido de esta manera. Es muy probable que este pozo sea el sótano que fue terminado de construir en 1881 en época del presidente Marco Aurelio Soto, así lo afirmaba el diario la paz del 14 de febrero de 1880: "... se están reconstruyendo varios edificios nacionales con extraordinaria actividad: el claustro del extinguido convento de San Francisco, para almacén militar y depósito de tabaco, pólvora, etc. Un sótano extenso y completamente seguro se ha cavado en el mismo edificio para guardar la pólvora..." (La Gaceta, 1882, en Aguilar: 2010).

Con el tiempo el sótano fue teniendo diferentes usos. Uno de esos usos fue el de calabozo, ya que en las cuatro paredes del sótano y el techo, pueden leerse varios nombres y apellidos de soldados, así como varias fechas y rayas hechas con grafito; quizás para llevar el conteo de días dentro del calabozo. Las siguientes imágenes son evidencia tangible que muestran claramente que ese espacio fue utilizado como calabozo.

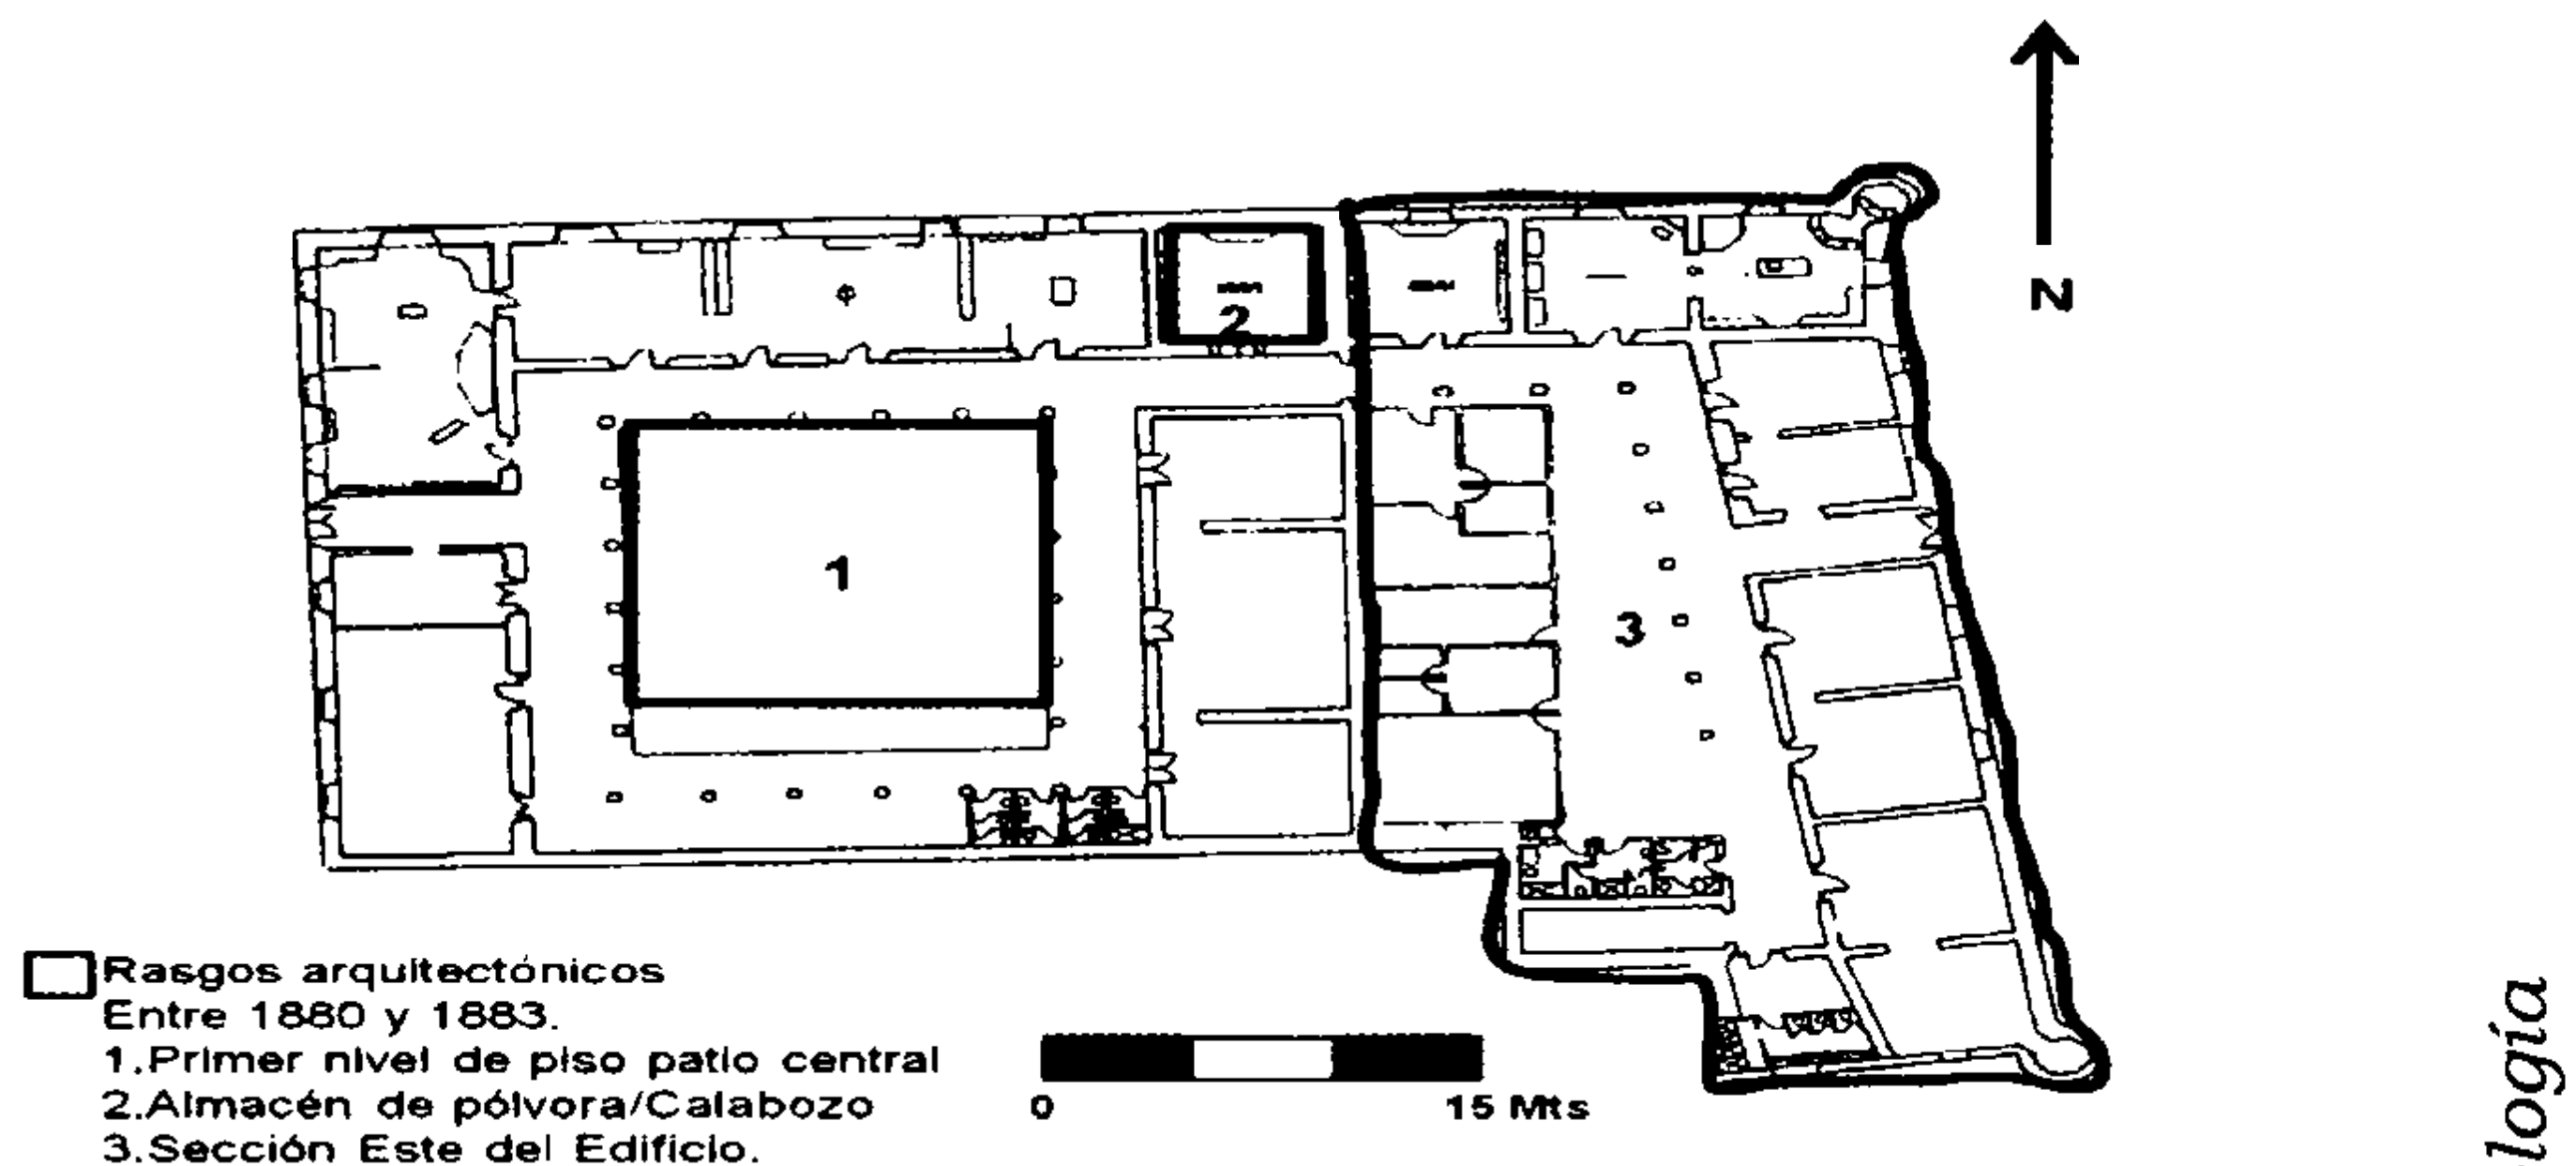
Imagen 23. Plano General del ex convento Franciscano mostrando los elementos arquitectónicos de finales del s. XIX. (Dibujo José Roberto Ramírez Torres).
